Commune : APATOU

# Maison bois au pied de palmiers

Unité de gestion : Guyane Code : GUY\_gin09\_S\_17 Auteur : DEAL Guyane

Code: GUY\_gin09\_R\_17\_1

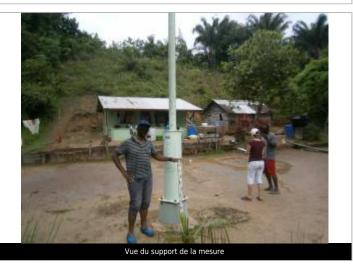
Code: GUY DEAL R 17 2

Commentaires: lampadaire solaire

Description référence du repère : sol meuble - l'eau est arrivée au

pied du pomme cajou

Différence entre le niveau d'eau et la référence (en m): 0.800 m
