Commune : APATOU

Rivière : Le Maroni

Maison bois au pied de palmiers

Unité de gestion : Guyane**Code :** GUY_gin09_S_17**Auteur :** DEAL Guyane**Date de mise à jour :** 10/10/2017

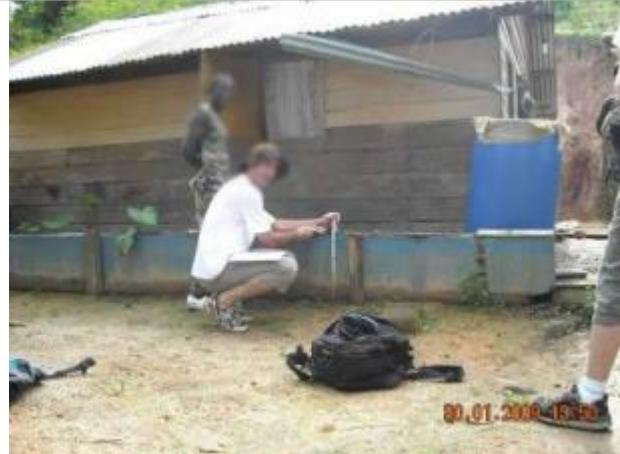
Vue globale du bâtiment

**Juin 2008**Nature de l'inondation : **Débordement de cours d'eau**Altitude calculée de l'eau : **non déterminé**Nature du repère : **Témoignage oral****Commentaires :** Village inonde durant 1 mois

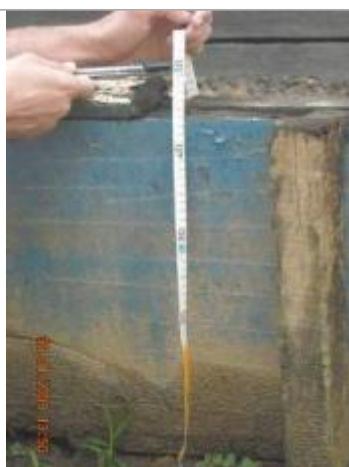
Code : GUY_gin09_R_17_1**Date de mise à jour :****Auteur :** DEAL Guyane

Vue du support et de la mesure du niveau des PHE

Maximum de l'inondation : Oui**Visibilité :** Non**État du repère :** Non renseigné**Pérennité :** Aucune**Repère calculé :** Non renseigné**PHEC :** Non renseigné**SOURCE DE REPÉRAGE :** ETUDE DES CRUES DU MARONI DE MAI-JUIN 2008 ET AVRIL-MAI 2006 [GINGER ENVIRONNEMENT ET INFRASTRUCTURES POUR LA DDE DE GUYANE - MAI 2009] - 09/01/2009**Type de repérage :** Campagne de terrain post-inondation
Organisme : GINGER Environnement

Méthode : Non renseigné**Organisme :** GINGER Environnement**Commentaires sur le niveling :** Mesure manuelle avec un mètre. La référence n'a pas été nivelée**Référence nivellee :** Autre type de référence**Système altimétrique :** Niv. Général de la Guyane 1977**Différence entre le niveau d'eau et la référence (en m) :** 0.500 m

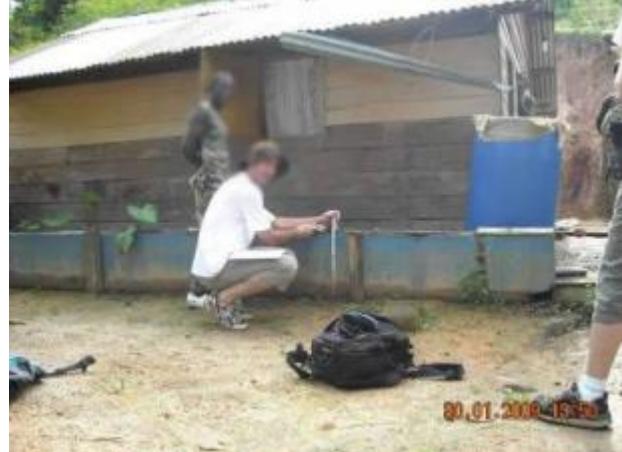
Vue globale du bâtiment

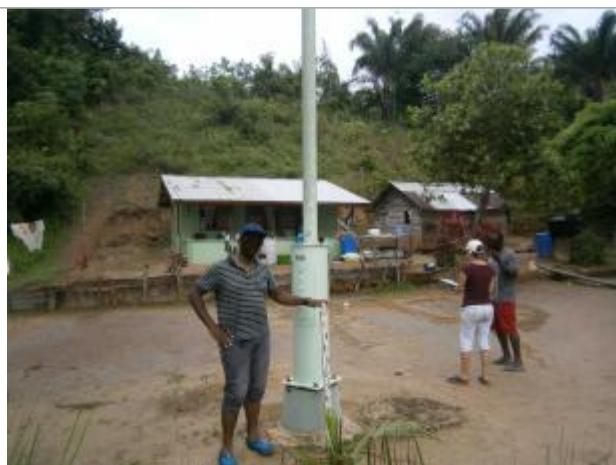
Code : GUY DEAL_R_17_2**Auteur :** DEAL Guyane**Date de mise à jour :**

Nature de l'inondation : **Débordement de cours d'eau****Commentaires :** lampadaire solaireAltitude calculée de l'eau : **non déterminé**Nature du repère : **Témoignage oral**

Vue du support de la mesure

Maximum de l'inondation : Oui**Visibilité :** Non**État du repère :** Disparu**Pérennité :** Aucune**Repère calculé :** Non renseigné**PHEC :** Non renseigné

Méthode : Autre**Organisme :** DEAL Guyane**Commentaires sur le nivelllement :** mesure manuelle avec un mètre. La référence n'a pas été nivelée.**Référence nivelée :** Autre type de référence**Description référence du repère :** sol meuble - l'eau est arrivée au pied du pomme cajou**Système altimétrique :** Niv. Général de la Guyane 1977**Différence entre le niveau d'eau et la référence (en m) :** 0.800 m
