Commune : **APATOU**Rivière : **Le Maroni****Maison du chef de village (également épicerie et infirmerie)****2**

**GÉNÉRAL****Unité de gestion :** Guyane**Code :** GUY\_gin09\_S\_20**Date de mise à jour :** 10/10/2017**Auteur :** DEAL Guyane

**Juin 2008**Altitude calculée de l'eau : **non déterminé**Nature de l'inondation : **Débordement de cours d'eau**Nature du repère : **Témoignage oral****Commentaires :** Vitesse de montée observée : 1,2m en 4 jours. Stabilisation au niveau de plus hautes eaux pendant 2 semaines. Décrue en 1 mois.**GÉNÉRAL****Code :** GUY\_gin09\_R\_20\_1**Date de mise à jour :****Auteur :** DEAL Guyane

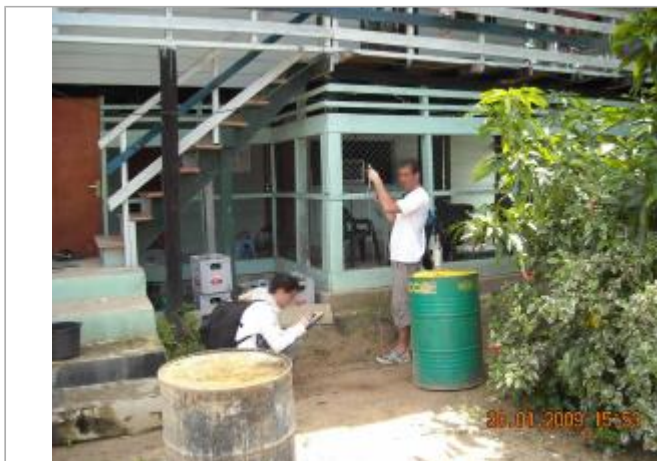
Vue globale du bâtiment

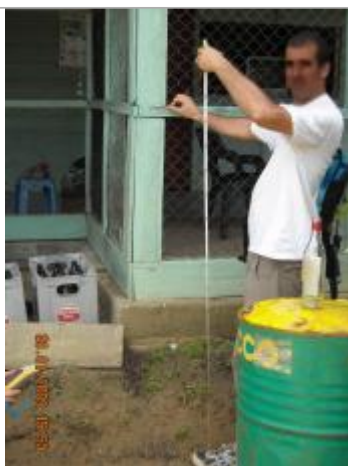
**MARQUE****Maximum de l'inondation :** Oui**Visibilité :** Non**État du repère :** Non renseigné**Pérennité :** Aucune**Repère calculé :** Non renseigné**PHEC :** Non renseigné**SOURCE DE REPÉRAGE :** ETUDE DES CRUES DU MARONI DE MAI-JUIN 2008 ET AVRIL-MAI 2006 [GINGER ENVIRONNEMENT ET INFRASTRUCTURES POUR LA DDE DE GUYANE - MAI 2009] - 09/01/2009**Type de repérage :** Campagne de terrain post-inondation**Organisme :** GINGER Environnement**NIVELLEMENT INITIAL - 30/01/2009****Méthode :** Non renseigné**Organisme :** GINGER Environnement**Commentaires sur le nivellement :** Mesure manuelle avec un mètre. La référence n'a pas été nivelée**Référence nivelée :** Autre type de référence**Système altimétrique :** Niv. Général de la Guyane 1977**Différence entre le niveau d'eau et la référence (en m) :** 1.000 m

Vue du support et de la mesure du niveau des PHE

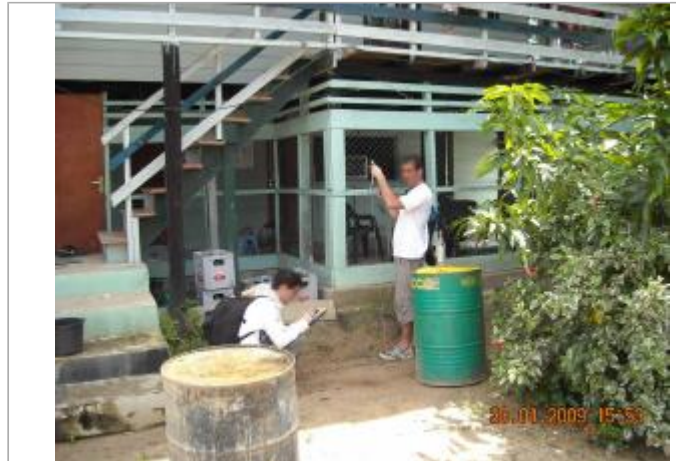
Vue globale du bâtiment

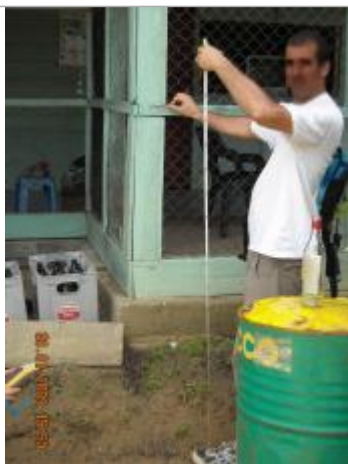
**2006**Nature de l'inondation : **Débordement de cours d'eau**Altitude calculée de l'eau : **non déterminé**Nature du repère : **Témoignage oral****GÉNÉRAL****Code :** GUY\_gin09\_R\_20\_2**Date de mise à jour :****Auteur :** DEAL Guyane

**Type de repérage :** Campagne de terrain post-inondation**Organisme :** GINGER Environnement**NIVELLEMENT INITIAL - 30/01/2009****Méthode :** Non renseigné**Organisme :** GINGER Environnement**Commentaires sur le nivellement :** Mesure manuelle avec un mètre. La référence n'a pas été nivelée**Référence nivelée :** Autre type de référence**Système altimétrique :** Niv. Général de la Guyane 1977**Différence entre le niveau d'eau et la référence (en m) :** 0.600 m

Vue du support et de la mesure du niveau des PHE
