Commune : APATOU

Rivière : Le Maroni

Unité de gestion : Guyane
 Code : GUY_gin09_S_26
 Auteur : DEAL Guyane

Code : GUY_gin09_R_26_1
 Auteur : DEAL Guyane

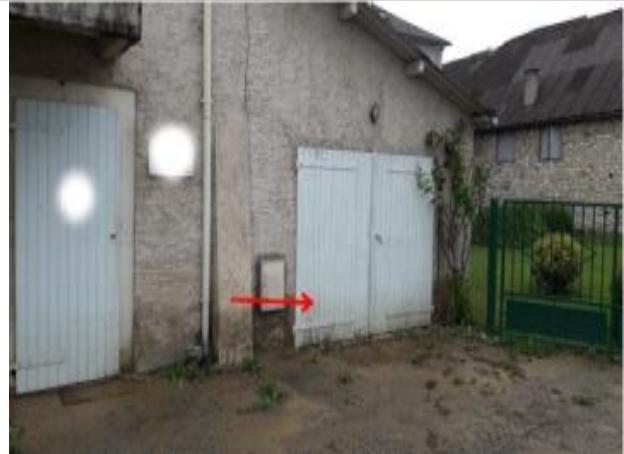
Maison parpaing et bois. Toit de tôles blanches

Vue globale du bâtiment

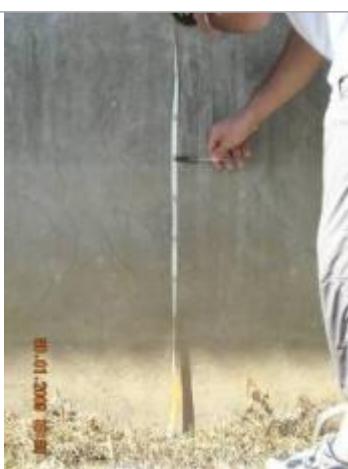
Commentaires : Vitesses faible. Village inonde pendant 1,5 mois.

Vue du support et de la mesure du niveau des PHE

Méthode : Non renseigné
 Organisme : GINGER Environnement
 Commentaires sur le nivelllement : Mesure manuelle avec un mètre. La référence n'a pas été nivellée
 Référence nivellée : Autre type de référence
 Système altimétrique : Niv. Général de la Guyane 1977
 Différence entre le niveau d'eau et la référence (en m) : 0.700 m
