Rivière : Le Maroni

## Maison parpaings et bois

**Unité de gestion :** Guyane**Code :** GUY\_gin09\_S\_28**Auteur :** DEAL Guyane**Date de mise à jour :** 10/10/2017

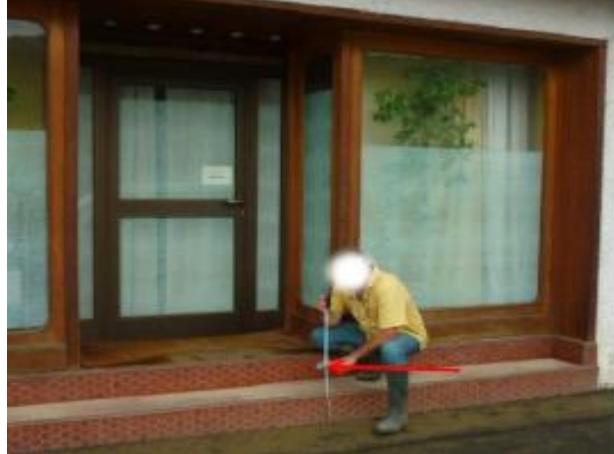
Vue globale du bâtiment

**Juin 2008**Nature de l'inondation : **Débordement de cours d'eau****Commentaires :** Maison repère inondée 2 semaines**Altitude calculée de l'eau :** **non déterminé****Nature du repère :** **Témoignage oral**

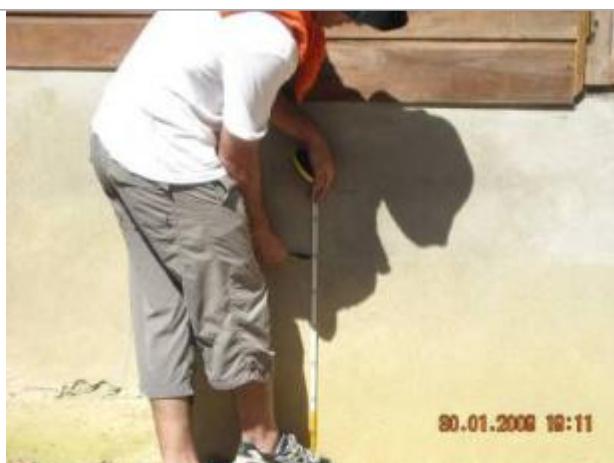
Vue du support et de la mesure du niveau des PHE

**Maximum de l'inondation :** Oui**Visibilité :** Non**État du repère :** Non renseigné**Pérennité :** Aucune**Repère calculé :** Non renseigné**PHEC :** Non renseigné**SOURCE DE REPÉRAGE :** ETUDE DES CRUES DU MARONI DE MAI-JUIN 2008 ET AVRIL-MAI 2006 [GINGER ENVIRONNEMENT ET INFRASTRUCTURES POUR LA DDE DE GUYANE - MAI 2009] - 09/01/2009**Type de repérage :** Campagne de terrain post-inondation  
**Organisme :** GINGER Environnement

**Méthode :** Non renseigné**Organisme :** GINGER Environnement**Commentaires sur le niveling :** Mesure manuelle avec un mètre. La référence n'a pas été nivellée**Référence nivellée :** Autre type de référence**Système altimétrique :** Niv. Général de la Guyane 1977**Déférence entre le niveau d'eau et la référence (en m) :** 0.600 m
