Commune : **GRAND-SANTI**

Rivière : **Le Maroni**

## Maison parpaings et bois #2

Code : GUY\_gin09\_S\_30

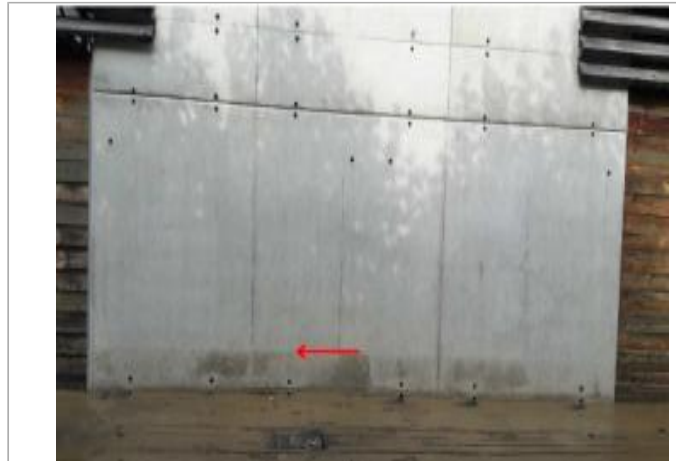
Vue globale du bâtiment

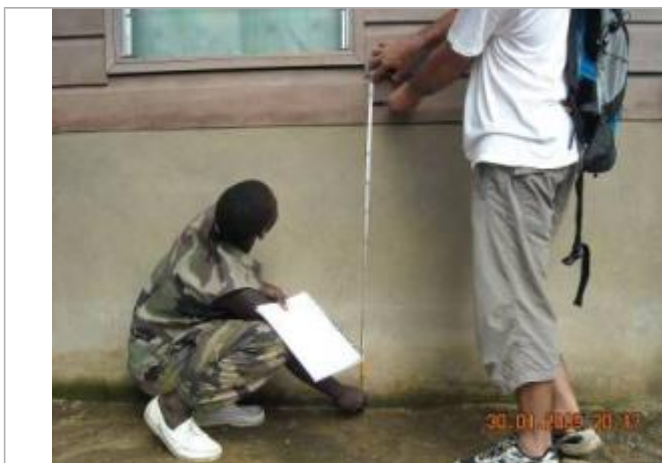
Commentaires : Maison repère inondée (h=0.8m) pendant 1,5 mois. Fortes vitesses.

Commentaires sur le nivellement : Mesure manuelle avec un mètre. La référence n'a pas été nivelée

Différence entre le niveau d'eau et la référence (en m) : 0.950 m

Vue du support et de la mesure du niveau des PHE

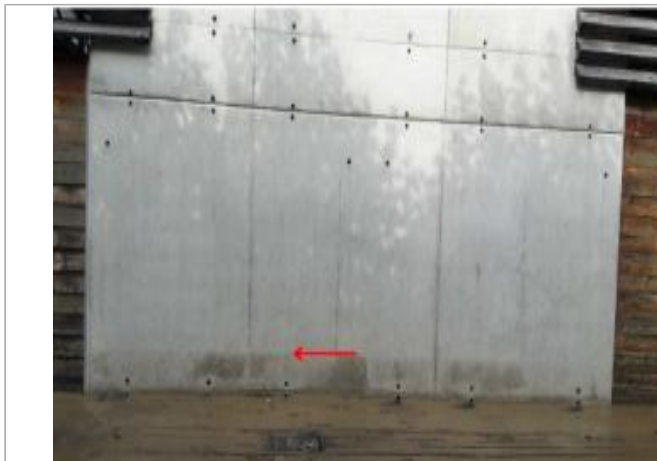
Vue globale du bâtiment

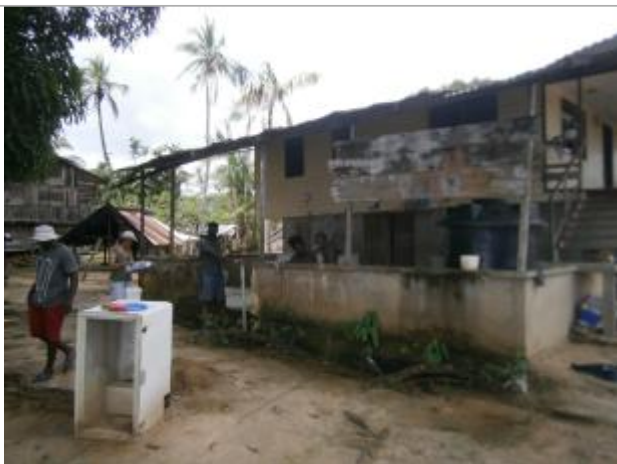
**MARQUE****Maximum de l'inondation :** Oui**Visibilité :** Non**État du repère :** Disparu**Pérennité :** Aucune**Repère calculé :** Non renseigné**PHEC :** Non renseigné**SOURCE DE REPÉRAGE : RECENSEMENT DE LA DEAL GUYANE - 15/05/2017****Type de repérage :** Campagne de terrain post-inondation**Organisme :** DEAL Guyane**NIVELLEMENT INITIAL - 16/05/2017****Méthode :** Autre**Organisme :** DEAL Guyane**Commentaires sur le nivellement :** mesure manuelle avec un mètre. La référence n'a pas été nivelée.**Référence nivelée :** Autre type de référence**Description référence du repère :** sol meuble**Système altimétrique :** Niv. Général de la Guyane 1977**Différence entre le niveau d'eau et la référence (en m) :** 0.300 m

Vue du support de la mesure
