Rivière : **La Lawa**

## Mur bleu en tôle de l'épicerie

**SOURCE DE REPÉRAGE : ETUDE DES CRUES DU MARONI DE MAI-JUIN 2008 ET AVRIL-MAI 2006 [GINGER ENVIRONNEMENT ET INFRASTRUCTURES POUR LA DDE DE GUYANE - MAI 2009] - 09/01/2009**

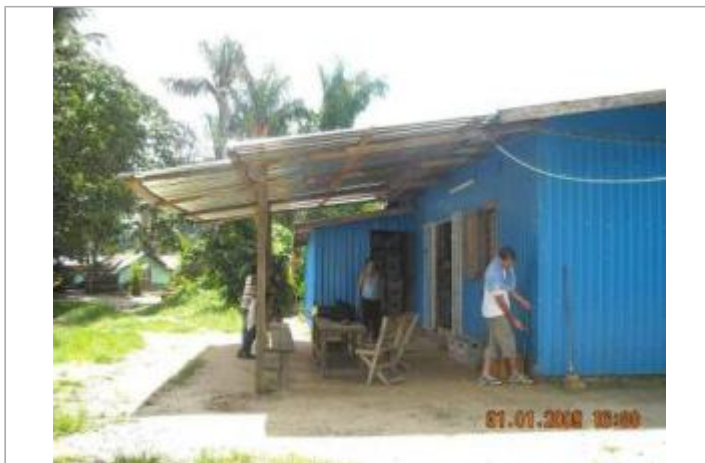
Vue globale du bâtiment

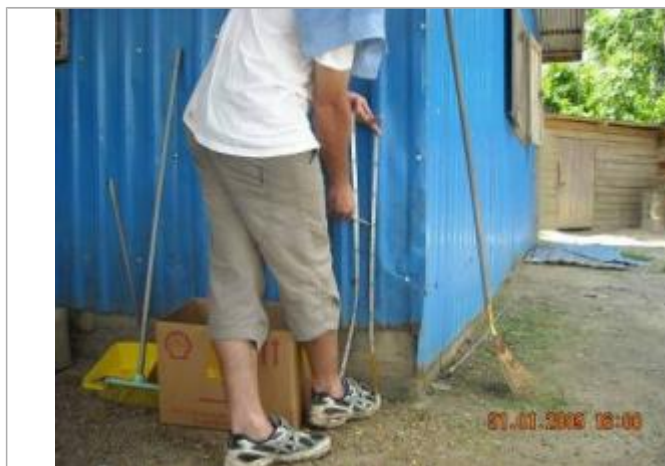
Commentaires : L'épicerie a été inondée (h=0.30m) pendant 1 mois.

Commentaires sur le nivellement : Mesure manuelle avec un mètre. La référence n'a pas été nivelée

Différence entre le niveau d'eau et la référence (en m) : 0.600 m

Vue du support et de la mesure du niveau des PHE
