Commune : GRAND-SANTI	Rivière : La Lawa
	Maison en bois

Code : GUY_gin09_S_42 Date de mise à jour : 10/10/2017

SOURCE DE REPÉRAGE : ETUDE DES CRUES DU MARONI DE MAI-JUIN 2008 ET AVRIL-MAI 2006 [GINGER ENVIRONNEMENT ET INFRASTRUCTURES POUR LA DDE DE GUYANE - MAI 2009] - 09/01/2009

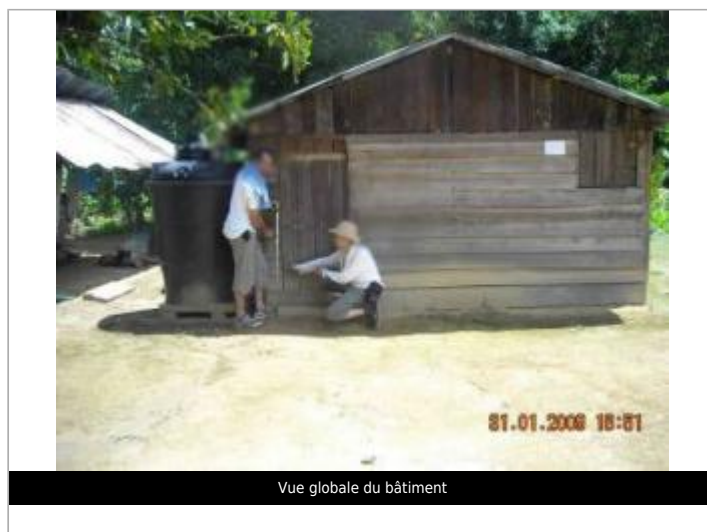
Juin 2008	Altitude calculée de l'eau : non déterminé
	Nature de l'inondation : Débordement de cours d'eau	Nature du repère : Témoignage oral

Commentaires : 2006 inférieur de 0.35m

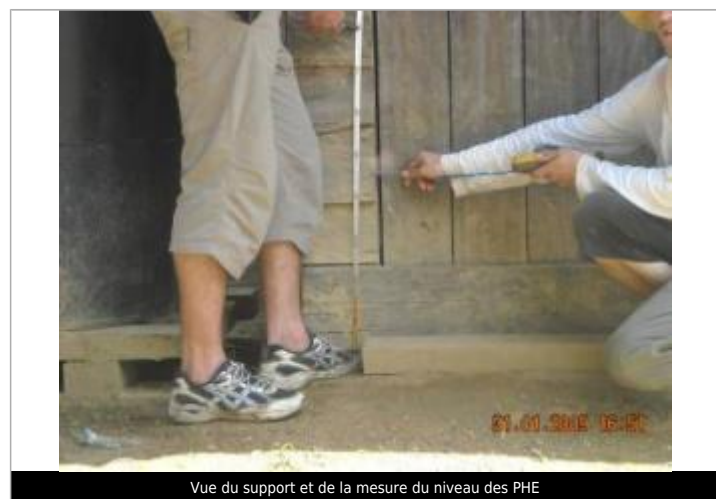
Commentaires sur le nivellement : Mesure manuelle avec un mètre. La référence n'a pas été nivelée

Différence entre le niveau d'eau et la référence (en m) : 0.800 m

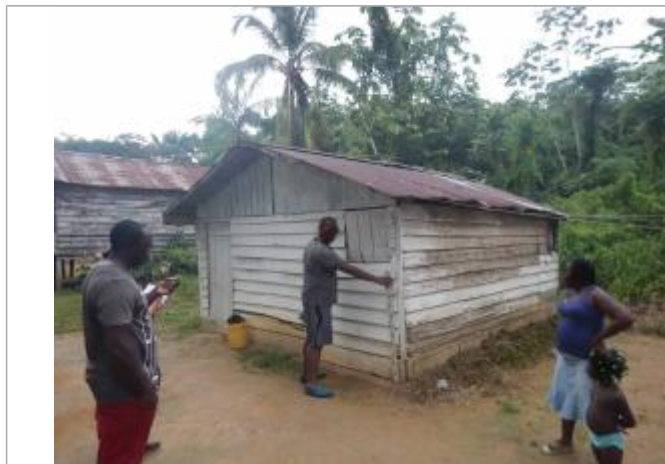
**Février 2017**Nature de l'inondation : **Débordement de cours d'eau**Altitude calculée de l'eau : **non déterminé**Nature du repère : **Témoignage oral****Commentaires :** maison bois**GÉNÉRAL****Code :** GUY_DEAL_R_42_2**Date de mise à jour :****Auteur :** DEAL Guyane

MARQUE**Maximum de l'inondation :** Oui**Visibilité :** Non**État du repère :** Disparu**Pérennité :** Aucune**Repère calculé :** Non renseigné**PHEC :** Non renseigné**SOURCE DE REPÉRAGE : RECENSEMENT DE LA DEAL GUYANE - 15/05/2017****Type de repérage :** Campagne de terrain post-inondation**Organisme :** DEAL Guyane**NIVELLEMENT INITIAL - 16/05/2017****Méthode :** Autre**Organisme :** DEAL Guyane**Commentaires sur le nivellement :** mesure manuelle avec un mètre. La référence n'a pas été nivelée.**Référence nivelée :** Autre type de référence**Description référence du repère :** terre battue**Système altimétrique :** Niv. Général de la Guyane 1977**Différence entre le niveau d'eau et la référence (en m) :** 0.420 m

Vue du support de la mesure
