Commune : GRAND-SANTI

## Maison à droite du carbet

Rivière : La Lawa

**1** Repère(s) sur le site**GÉNÉRAL****Unité de gestion :** Guyane**Code :** GUY\_gin09\_S\_53**Auteur :** DEAL Guyane**Date de mise à jour :** 10/10/2017

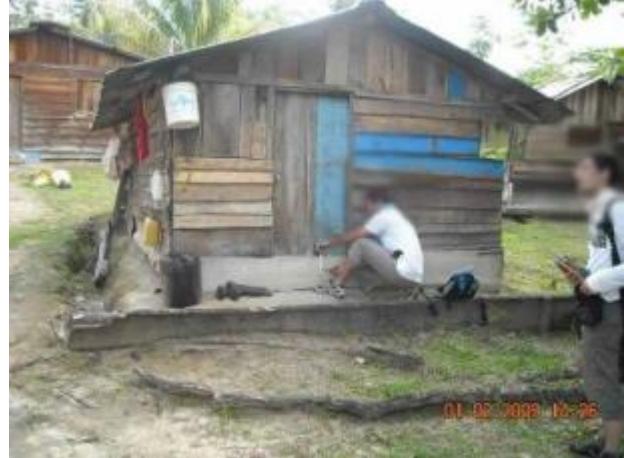
Vue globale du bâtiment

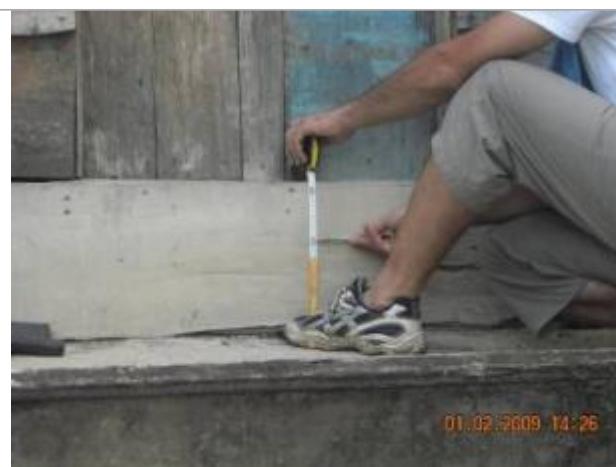
**Juin 2008**Nature de l'inondation : **Débordement de cours d'eau****Commentaires :** Niveau maximal atteint en 2006 10 cm plus basAltitude calculée de l'eau : **non déterminé**Nature du repère : **Témoignage oral****GÉNÉRAL****Code :** GUY\_gin09\_R\_53\_1**Date de mise à jour :****Auteur :** DEAL Guyane

Vue du support et de la mesure du niveau des PHE
