Commune : **GRAND-SANTI**Rivière : **La Lawa**

## Pied de la maison en bois derrière la remise

Code : GUY\_gin09\_S\_54

**SOURCE DE REPÉRAGE : ETUDE DES CRUES DU MARONI DE MAI-JUIN 2008 ET AVRIL-MAI 2006 [GINGER ENVIRONNEMENT ET INFRASTRUCTURES POUR LA DDE DE GUYANE - MAI 2009] - 09/01/2009**

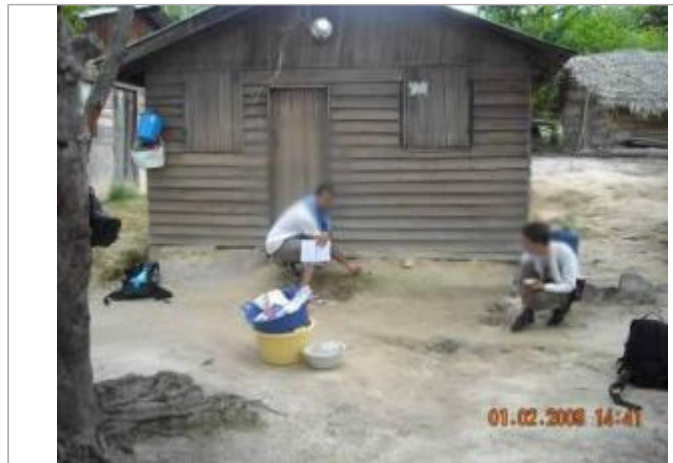
Vue globale du bâtiment

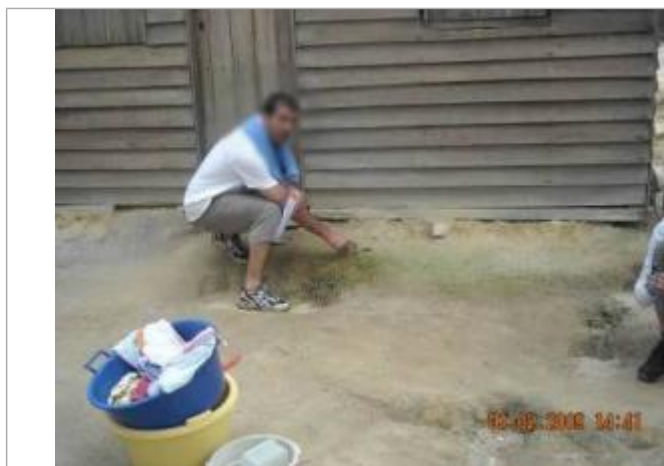
**Juin 2008**
Nature de l'inondation : **Débordement de cours d'eau**Altitude calculée de l'eau : **non déterminé**Nature du repère : **Témoignage oral**

Vue du support et de la mesure du niveau des PHE

**Commentaires sur le nivellement :** Mesure manuelle avec un mètre. La référence n'a pas été nivelée

**Description référence du repère :** Pied de la maison en bois derrière la remise
