Commune : **PAPAICHTON**

Rivière : **La Lawa**

Maison parpaings et bois au Nord Est du village

Unité de gestion : Guyane
Code : GUY_gin09_S_55
Auteur : DEAL Guyane

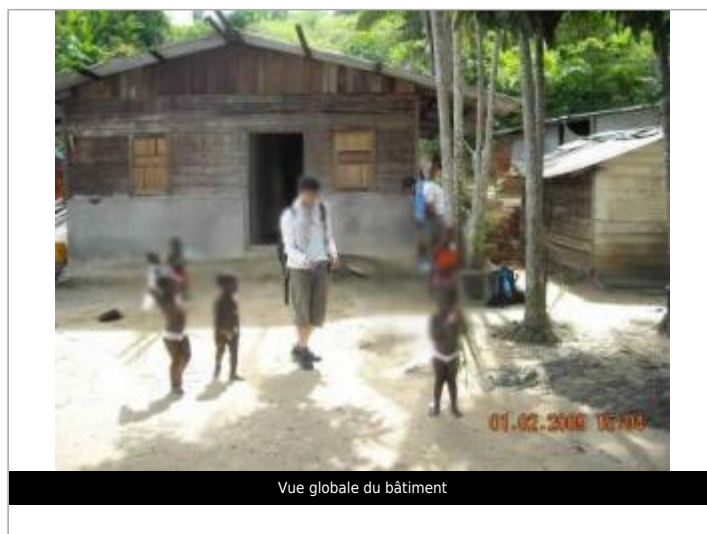
Juin 2008

Altitude calculée de l'eau : **non déterminé**

Nature de l'inondation : **Débordement de cours d'eau**

Nature du repère : **Témoignage oral**

Commentaires : Le village a été inondé Durant 3 mois. Une maison refuge à R+1

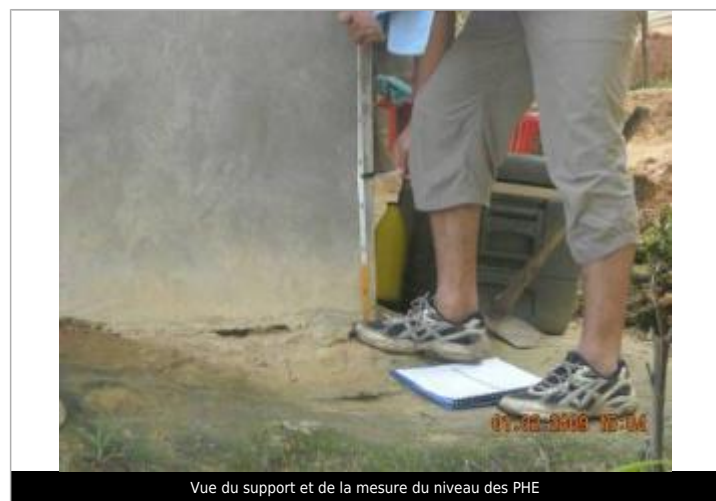
Méthode : Non renseigné
Organisme : GINGER Environnement
Commentaires sur le nivellement : Mesure manuelle avec un mètre. La référence n'a pas été nivelée
Référence nivelée : Autre type de référence
Système altimétrique : Niv. Général de la Guyane 1977
Différence entre le niveau d'eau et la référence (en m) : 0.370 m

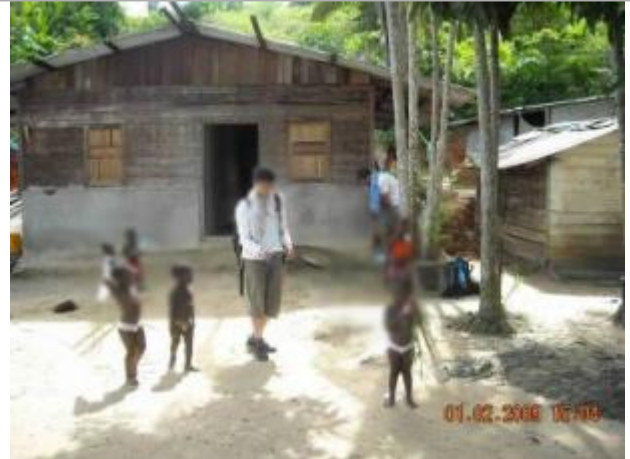
Vue globale du bâtiment

Commentaires : maison solide en ciment + bois

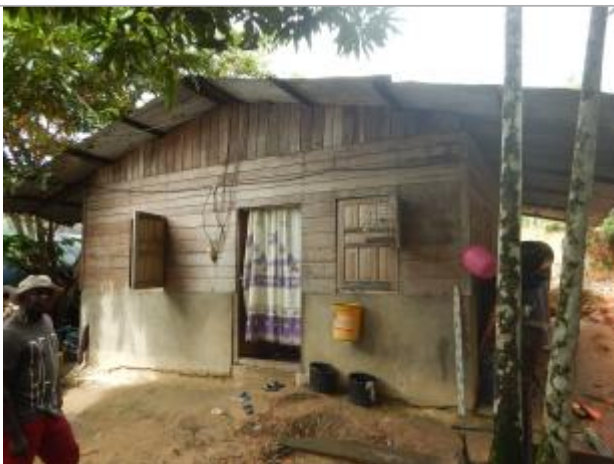
Commentaires sur le nivellement : mesure manuelle avec un mètre. La référence n'a pas été nivelée.

Description référence du repère : terre battue

Différence entre le niveau d'eau et la référence (en m) : 0.200 m

Vue du support de la mesure
