Commune : **MARIPASOULA**Rivière : **La Lawa****Pilotis sur maison bleu ciel****1** Repère(s) sur le site**GÉNÉRAL****Unité de gestion :** Guyane**Code :** GUY_gin09_S_73**Date de mise à jour :** 10/10/2017**Auteur :** DEAL Guyane

GÉNÉRAL**Code :** GUY_gin09_R_73_1**Date de mise à jour :****Auteur :** DEAL Guyane

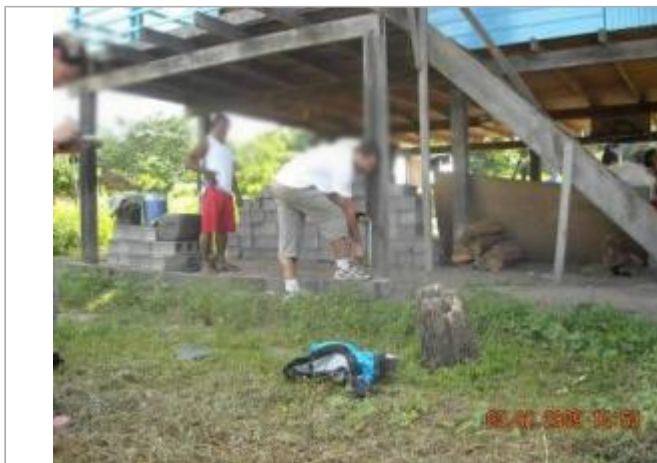
Vue globale du bâtiment

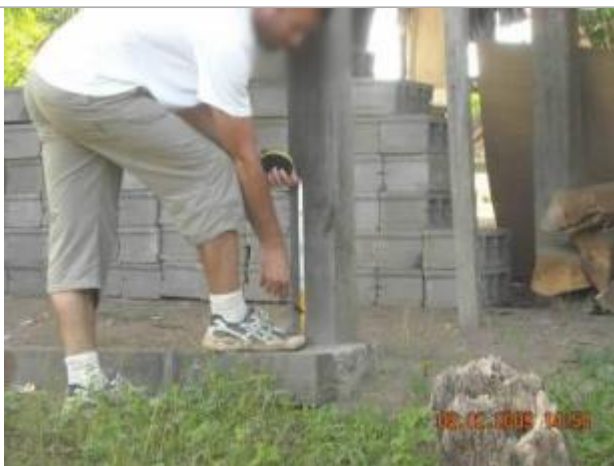
Commentaires sur le nivellement : Mesure manuelle avec un mètre. La référence n'a pas été nivelée

Référence nivelée : Autre type de référence**Système altimétrique :** Niv. Général de la Guyane 1977**Différence entre le niveau d'eau et la référence (en m) :** 0.100 m

Vue du support et de la mesure du niveau des PHE
