Commune : **APATOU**

Rivière : **Le Maroni**

## Maison rose devant maison neuve. Haut de la rambarde

Code : GUY\_gin09\_S\_3

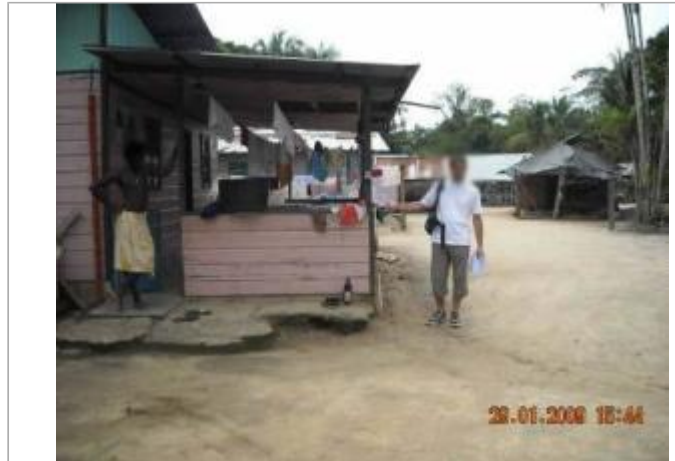
Vue globale du bâtiment

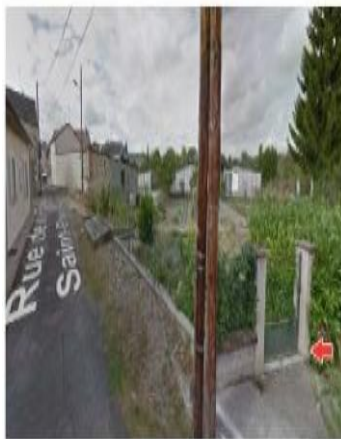
Commentaires : Montée lente. Village inondé durant une semaine.

Vue du support et de la mesure du niveau des PHE

Commentaires sur le nivellement : Mesure manuelle avec un mètre. La référence n'a pas été nivelée

Différence entre le niveau d'eau et la référence (en m) : 1.250 m
