Commune : **APATOU**

Rivière : **Le Maroni**

Code : GUY\_gin09\_S\_8

**SOURCE DE REPÉRAGE : ETUDE DES CRUES DU MARONI DE MAI-JUIN 2008 ET AVRIL-MAI 2006 [GINGER ENVIRONNEMENT ET INFRASTRUCTURES POUR LA DDE DE GUYANE - MAI 2009] - 09/01/2009**

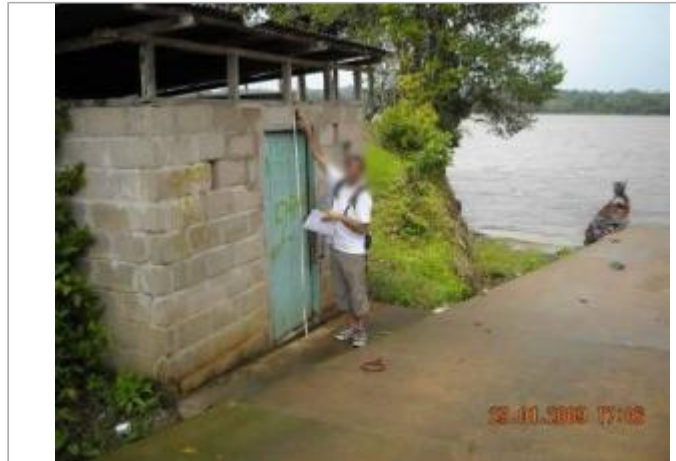
Vue globale du bâtiment

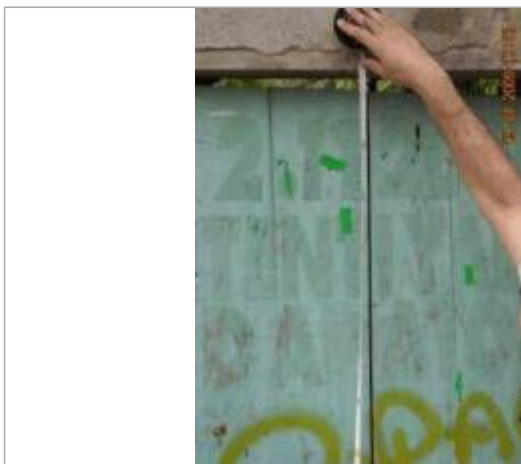
**Commentaires sur le nivellement :** Mesure manuelle avec un mètre. La référence n'a pas été nivelée

Différence entre le niveau d'eau et la référence (en m) : 2.050 m

Vue du support et de la mesure du niveau des PHE
