Commune : **APATOU**

Rivière : **Le Maroni**

Code : GUY_gin09_S_10

Code : GUY_gin09_R_10_1

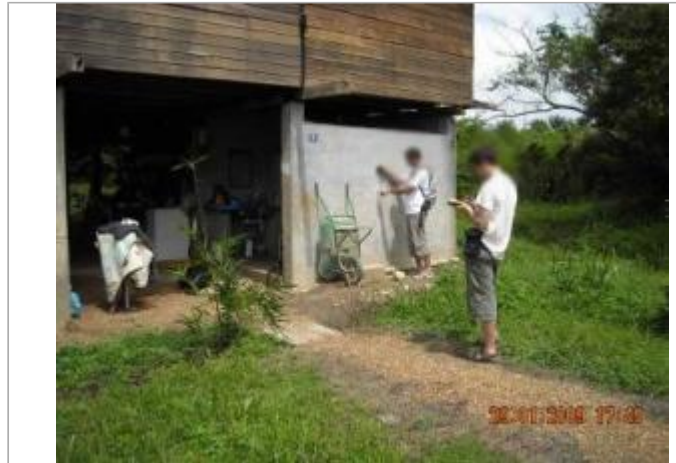
Maison R+1 en haut a gauche de l'embarcadère.

Vue globale du bâtiment

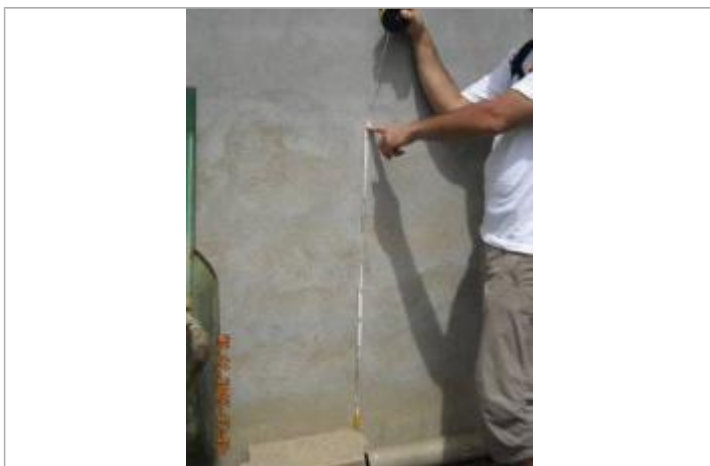
Commentaires : Rez-de-chaussée inonde pendant deux semaines.

Commentaires sur le nivellement : Mesure manuelle avec un mètre. La référence n'a pas été nivelée

Différence entre le niveau d'eau et la référence (en m) : 1.050 m

Vue du support et de la mesure du niveau des PHE
