Commune : **APATOU**

Rivière : **Le Maroni**

## Pilier Sud-Est du marche couvert

Code : GUY\_gin09\_S\_11

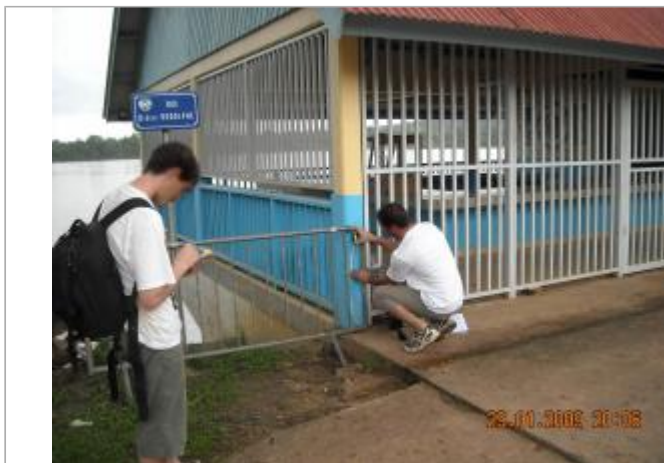
Vue globale du bâtiment

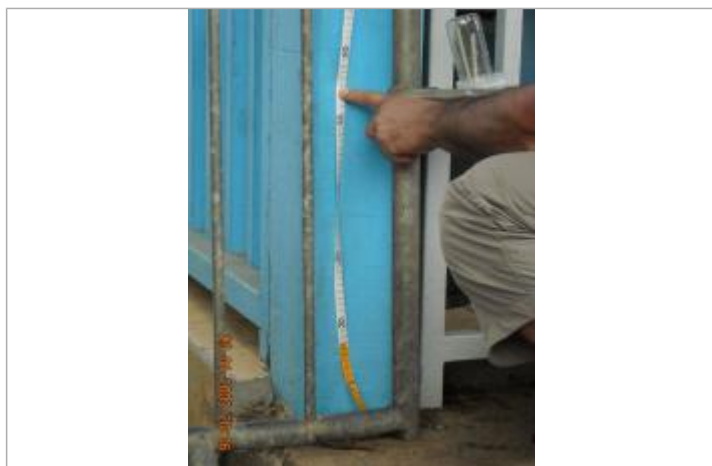
Vue du support et de la mesure du niveau des PHE

Commentaires sur le nivellement : Mesure manuelle avec un mètre. La référence n'a pas été nivelée

Différence entre le niveau d'eau et la référence (en m) : 0.550 m
