Commune : <b>APATOU</b>	Rivière : <b>Le Maroni</b>
<h2 style="margin: 0;">Escalier de l'infirmirie</h2>		
		<b>1</b> Repère(s) sur le site

**Unité de gestion :** Guyane  
**Code :** GUY\_gin09\_S\_15      **Date de mise à jour :** 10/10/2017  
**Auteur :** DEAL Guyane

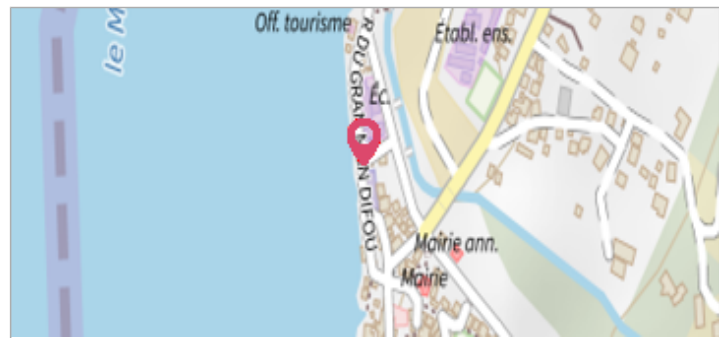
<b>Juin 2008</b>	Altitude calculée de l'eau : <b>non déterminé</b>
Nature de l'inondation : <b>Débordement de cours d'eau</b>		Nature du repère : <b>Témoignage oral</b>

**Maximum de l'inondation :** Oui  
**Visibilité :** Non      **État du repère :** Non renseigné  
**Pérennité :** Aucune      **Repère calculé :** Non renseigné  
**PHEC :** Non renseigné
