Commune : APATOU

Rivière : Le Maroni

## Maison bois rouge sur dalle

**Unité de gestion :** Guyane**Code :** GUY\_gin09\_S\_16**Auteur :** DEAL Guyane**Date de mise à jour :** 10/10/2017

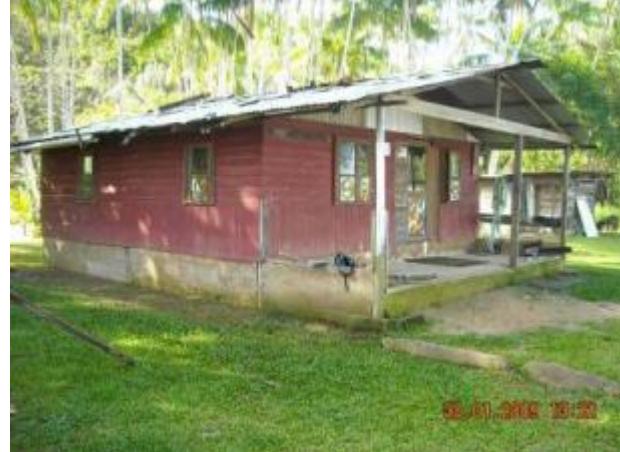
Vue globale du bâtiment

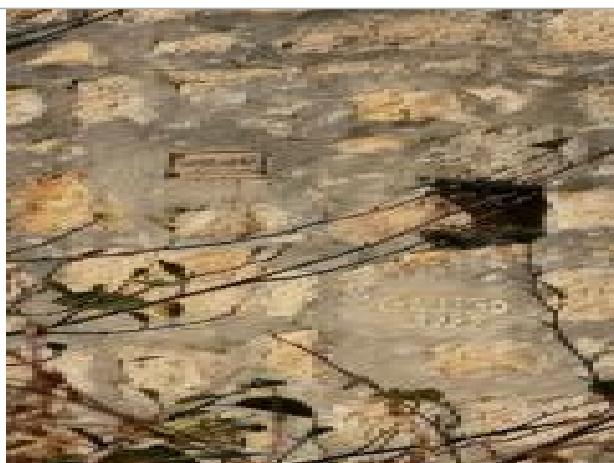
Vue du support et de la mesure du niveau des PHE

**Méthode :** Non renseigné**Organisme :** GINGER Environnement**Commentaires sur le nivelllement :** Mesure manuelle avec un mètre. La référence n'a pas été nivelée**Référence nivellée :** Autre type de référence**Système altimétrique :** Niv. Général de la Guyane 1977**Déférence entre le niveau d'eau et la référence (en m) :** 0.950 m
