Commune : **APATOU**

Rivière : **Le Maroni**

**Pied d'une marche. Limite de zone inondée**

Unité de gestion : Guyane  
Code : GUY\_gin09\_S\_25  
Auteur : DEAL Guyane

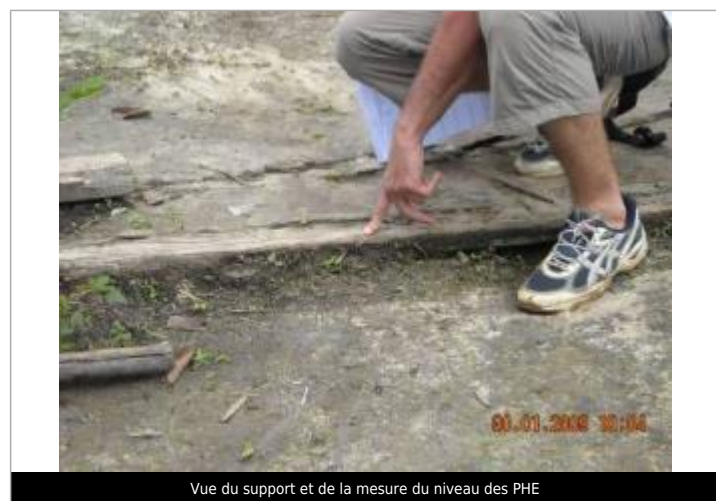
Vue du support et de la mesure du niveau des PHE

Méthode : Non renseigné  
Organisme : GINGER Environnement  
Commentaires sur le nivellement : Mesure manuelle avec un mètre. La référence n'a pas été nivelée  
Référence nivelée : Autre type de référence  
Description référence du repère : Pied d'une marche. Limite de zone inondée  
Système altimétrique : Niv. Général de la Guyane 1977  
Différence entre le niveau d'eau et la référence (en m) : 0.000 m
