Commune : APATOU

Rivière : Le Maroni

GÉNÉRAL**Unité de gestion :** Guyane**Code :** GUY_gin09_S_26**Auteur :** DEAL Guyane**Date de mise à jour :** 10/10/2017

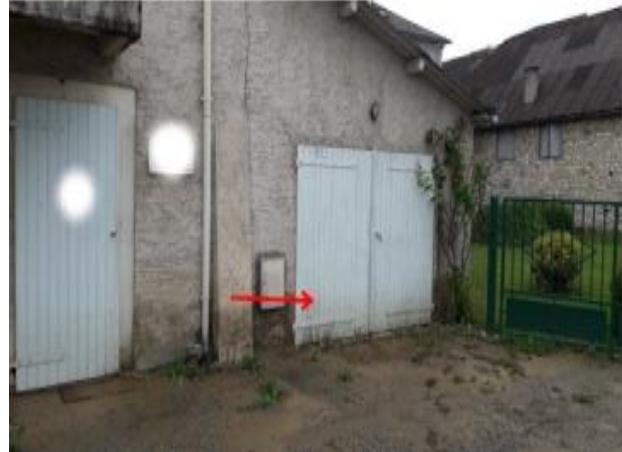
Maison parpaing et bois. Toit de tôles blanches

Vue globale du bâtiment

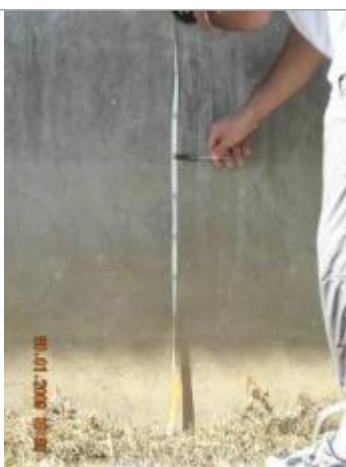
**Juin 2008**Nature de l'inondation : **Débordement de cours d'eau****Commentaires :** Vitesses faible. Village inonde pendant 1,5 mois.Altitude calculée de l'eau : **non déterminé**Nature du repère : **Témoignage oral****GÉNÉRAL****Code :** GUY_gin09_R_26_1**Date de mise à jour :****Auteur :** DEAL Guyane

Vue du support et de la mesure du niveau des PHE

MARQUE**Maximum de l'inondation :** Oui**Visibilité :** Non**État du repère :** Non renseigné**Pérennité :** Aucune**Repère calculé :** Non renseigné**PHEC :** Non renseigné**SOURCE DE REPÉRAGE :** ETUDE DES CRUES DU MARONI DE MAI-JUIN 2008 ET AVRIL-MAI 2006 [GINGER ENVIRONNEMENT ET INFRASTRUCTURES POUR LA DDE DE GUYANE - MAI 2009] - 09/01/2009**Type de repérage :** Campagne de terrain post-inondation
Organisme : GINGER Environnement**NIVELLEMENT INITIAL - 30/01/2009****Méthode :** Non renseigné**Organisme :** GINGER Environnement**Commentaires sur le nivelllement :** Mesure manuelle avec un mètre. La référence n'a pas été nivellée**Référence nivellée :** Autre type de référence**Système altimétrique :** Niv. Général de la Guyane 1977**Déférence entre le niveau d'eau et la référence (en m) :** 0.700 m
