Commune : GRAND-SANTI

Rivière : Le Maroni

Maison parpaings et bois #2

GÉNÉRAL**Unité de gestion :** Guyane**Code :** GUY_gin09_S_30**Auteur :** DEAL Guyane**Date de mise à jour :** 10/10/2017

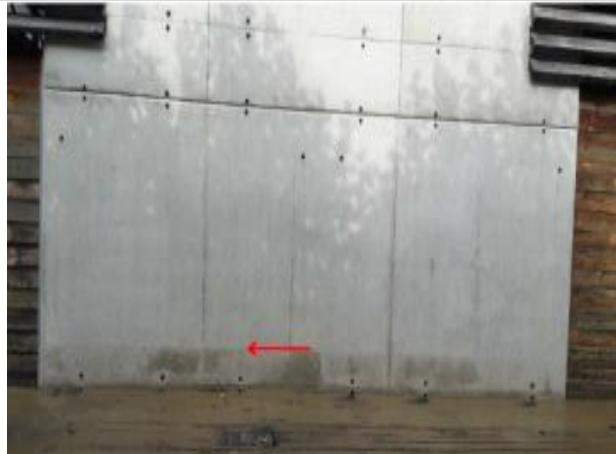
Vue globale du bâtiment

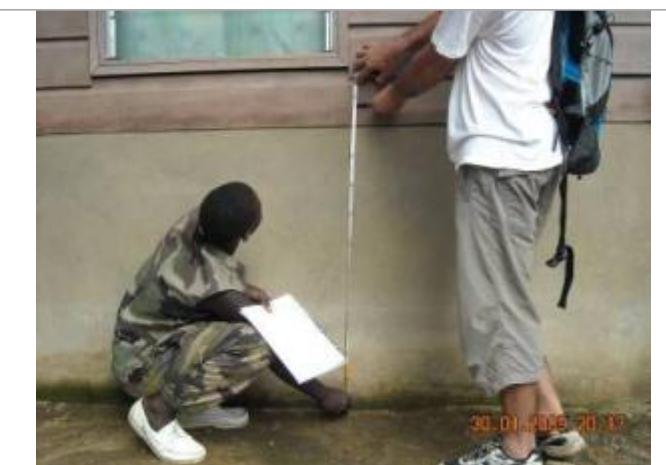
**Juin 2008**Nature de l'inondation : **Débordement de cours d'eau**Altitude calculée de l'eau : **non déterminé**Nature du repère : **Témoignage oral****Commentaires :** Maison repère inondée (h=0.8m) pendant 1,5 mois. Fortes vitesses.**GÉNÉRAL****Code :** GUY_gin09_R_30_1**Date de mise à jour :****Auteur :** DEAL Guyane

Vue du support et de la mesure du niveau des PHE
