Commune : GRAND-SANTI

Rivière : Le Maroni

## Extension de maison en parpaings

**GÉNÉRAL****Unité de gestion :** Guyane**Code :** GUY\_gin09\_S\_33**Auteur :** DEAL Guyane**Date de mise à jour :** 10/10/2017

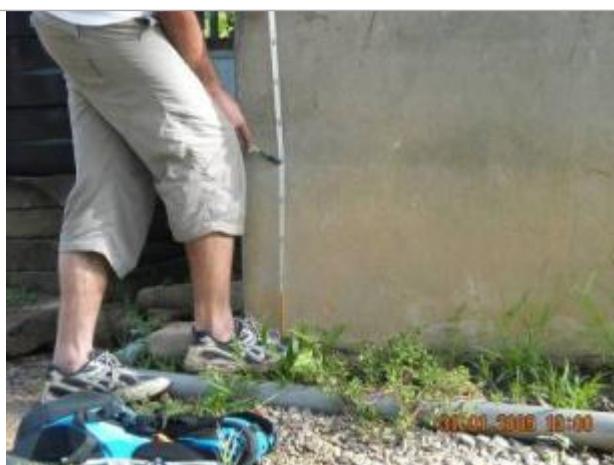
Vue du support et de la mesure du niveau des PHE

**MARQUE****Maximum de l'inondation :** Oui**Visibilité :** Non**Pérennité :** Aucune**PHEC :** Non renseigné**État du repère :** Non renseigné**Repère calculé :** Non renseigné**SOURCE DE REPÉRAGE :** ETUDE DES CRUES DU MARONI DE MAI-JUIN 2008 ET AVRIL-MAI 2006 [GINGER ENVIRONNEMENT ET INFRASTRUCTURES POUR LA DDE DE GUYANE - MAI 2009] - 09/01/2009**Type de repérage :** Campagne de terrain post-inondation  
**Organisme :** GINGER Environnement**NIVELLEMENT INITIAL - 31/01/2009****Méthode :** Non renseigné**Organisme :** GINGER Environnement**Commentaires sur le nivelllement :** Mesure manuelle avec un mètre. La référence n'a pas été nivellée**Référence nivellée :** Autre type de référence**Système altimétrique :** Niv. Général de la Guyane 1977**Déférence entre le niveau d'eau et la référence (en m) :** 0.500 m
