Commune : GRAND-SANTI

Structure bois

Rivière : La Lawa

GÉNÉRAL**Unité de gestion :** Guyane**Code :** GUY_gin09_S_38**Auteur :** DEAL Guyane**Date de mise à jour :** 10/10/2017

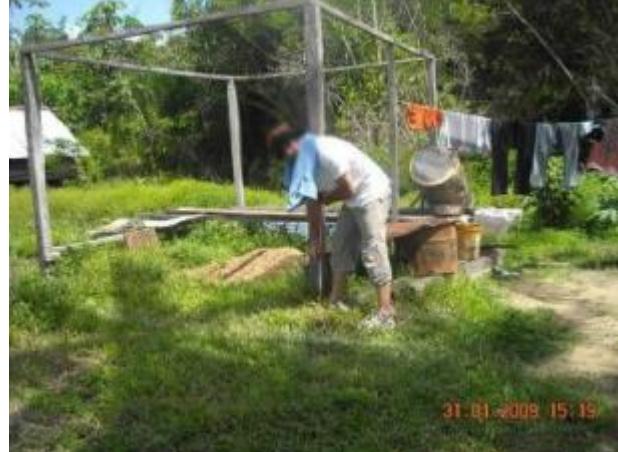
Vue globale du bâtiment

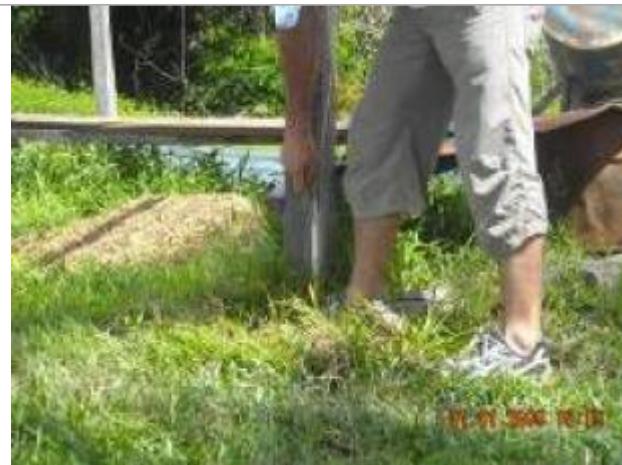
Vue du support et de la mesure du niveau des PHE

MARQUE**Maximum de l'inondation :** Oui**Visibilité :** Non**État du repère :** Non renseigné**Pérennité :** Aucune**Repère calculé :** Non renseigné**PHEC :** Non renseigné**SOURCE DE REPÉRAGE :** ETUDE DES CRUES DU MARONI DE MAI-JUIN 2008 ET AVRIL-MAI 2006 [GINGER ENVIRONNEMENT ET INFRASTRUCTURES POUR LA DDE DE GUYANE - MAI 2009] - 09/01/2009**Type de repérage :** Campagne de terrain post-inondation**Organisme :** GINGER Environnement**NIVELLEMENT INITIAL - 31/01/2009****Méthode :** Non renseigné**Organisme :** GINGER Environnement**Commentaires sur le nivelllement :** Mesure manuelle avec un mètre. La référence n'a pas été nivellée**Référence nivellée :** Autre type de référence**Système altimétrique :** Niv. Général de la Guyane 1977**Différence entre le niveau d'eau et la référence (en m) :** 0.300 m
