## Mur bleu en tôle de l'épicerie

**Unité de gestion :** Guyane**Code :** GUY\_gin09\_S\_40**Auteur :** DEAL Guyane**Date de mise à jour :** 10/10/2017

**Code :** GUY\_gin09\_R\_40\_1**Date de mise à jour :****Auteur :** DEAL Guyane

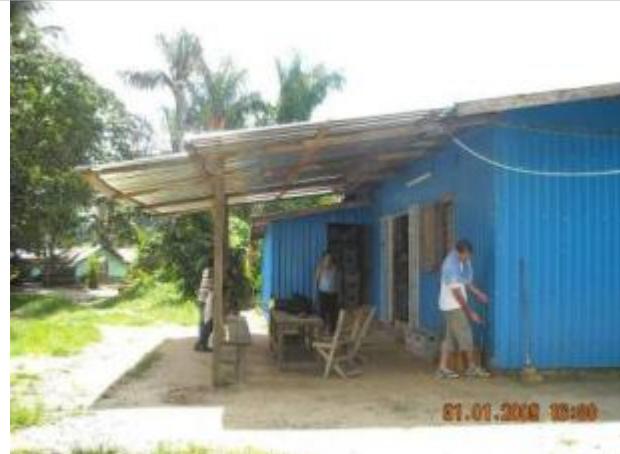
Vue globale du bâtiment

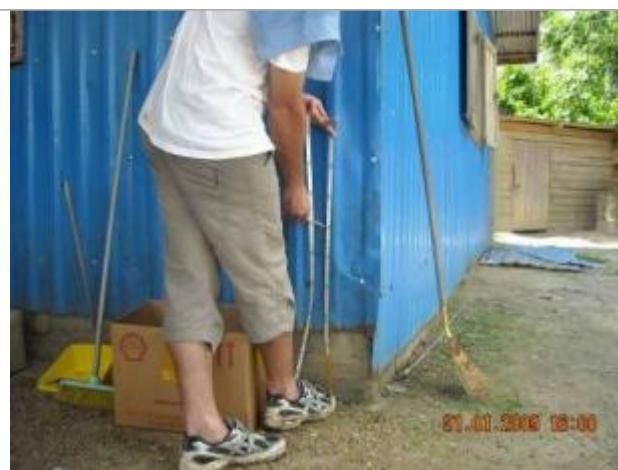
**Juin 2008**Nature de l'inondation : **Débordement de cours d'eau****Commentaires :** L'épicerie a été inondée (h=0.30m) pendant 1 mois.Altitude calculée de l'eau : **non déterminé**Nature du repère : **Témoignage oral**

Vue du support et de la mesure du niveau des PHE

**Méthode :** Non renseigné**Organisme :** GINGER Environnement**Commentaires sur le nivelllement :** Mesure manuelle avec un mètre. La référence n'a pas été nivellée**Référence nivellée :** Autre type de référence**Système altimétrique :** Niv. Général de la Guyane 1977**Déférence entre le niveau d'eau et la référence (en m) :** 0.600 m
