Commune : GRAND-SANTI

**Maison en bois**

Rivière : La Lawa

**GÉNÉRAL****Unité de gestion :** Guyane**Code :** GUY\_gin09\_S\_42**Auteur :** DEAL Guyane**Date de mise à jour :** 10/10/2017

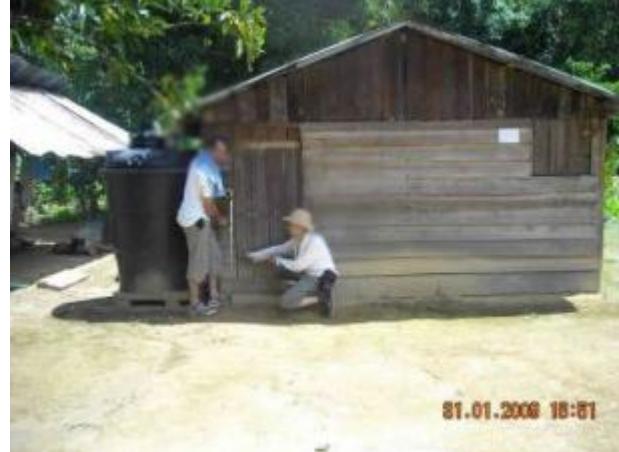
Vue globale du bâtiment

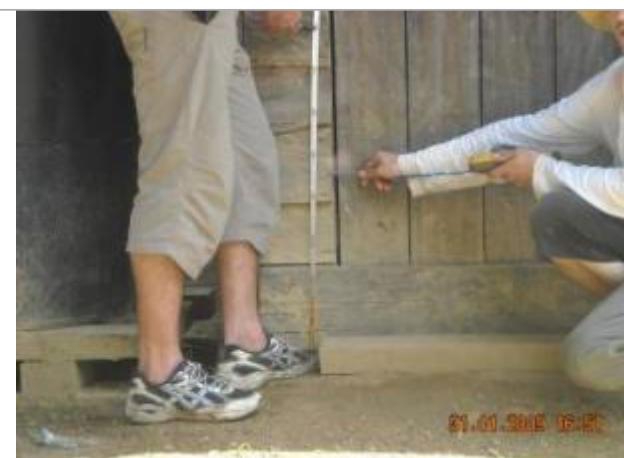
Vue du support et de la mesure du niveau des PHE

**MARQUE****Maximum de l'inondation :** Oui**Visibilité :** Non**État du repère :** Non renseigné**Pérennité :** Aucune**Repère calculé :** Non renseigné**PHEC :** Non renseigné**SOURCE DE REPÉRAGE :** ETUDE DES CRUES DU MARONI DE MAI-JUIN 2008 ET AVRIL-MAI 2006 [GINGER ENVIRONNEMENT ET INFRASTRUCTURES POUR LA DDE DE GUYANE - MAI 2009] - 09/01/2009**Type de repérage :** Campagne de terrain post-inondation  
**Organisme :** GINGER Environnement**NIVELLEMENT INITIAL - 31/01/2009****Méthode :** Non renseigné**Organisme :** GINGER Environnement**Commentaires sur le nivelllement :** Mesure manuelle avec un mètre. La référence n'a pas été nivelée**Référence nivellée :** Autre type de référence**Système altimétrique :** Niv. Général de la Guyane 1977**Déférence entre le niveau d'eau et la référence (en m) :** 0.800 m
