Commune : **PAPAICHTON**

Rivière : **La Lawa**

Maison parpaings et bois au Nord Est du village

Code : GUY_gin09_S_55

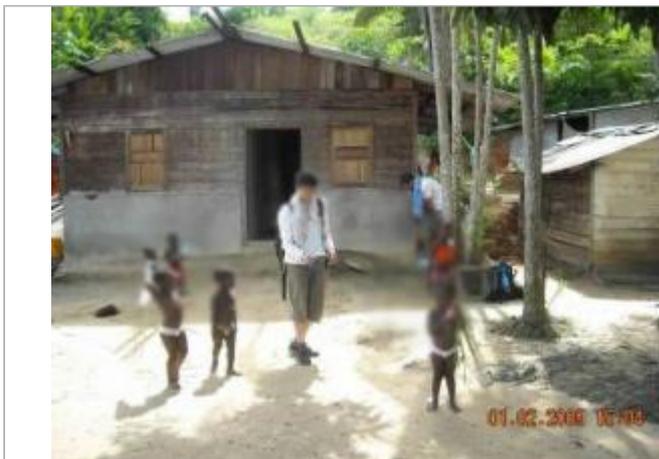
Vue globale du bâtiment

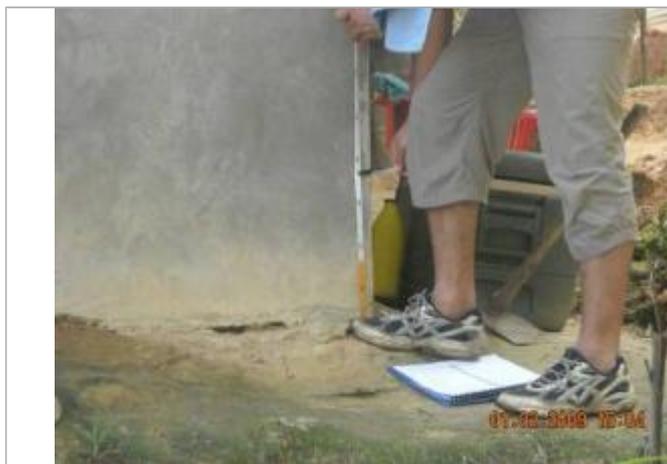
Commentaires : Le village a été inondé durant 3 mois. Une maison refuge à R+1

Commentaires sur le nivellement : Mesure manuelle avec un mètre. La référence n'a pas été nivelée

Différence entre le niveau d'eau et la référence (en m) : 0.370 m

Vue du support et de la mesure du niveau des PHE
