Commune : **VANNES-SUR-COSSON**

Le Ousson - Boulo drome

Rivière : **Le Cosson****Commentaires :** Boulo drome du lieu-dit le Ousson, sur la route de Vannes-sur-Cosson.**1**Repère(s) sur
le site**GÉNÉRAL****Unité de gestion :** Loire-Allier-Cher-Indre**Code :** CER_COS16_S_1**Date de mise à jour :** 13/10/2017**Auteur :** A. Bontemps - Cerema Normandie-Centre

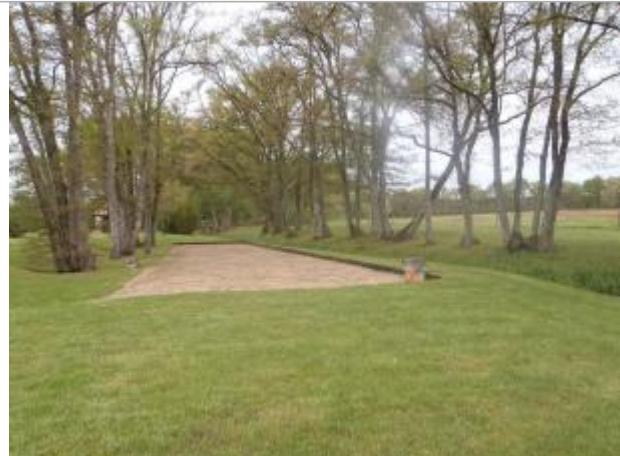
Site (source : CEREMA Normandie-Centre)

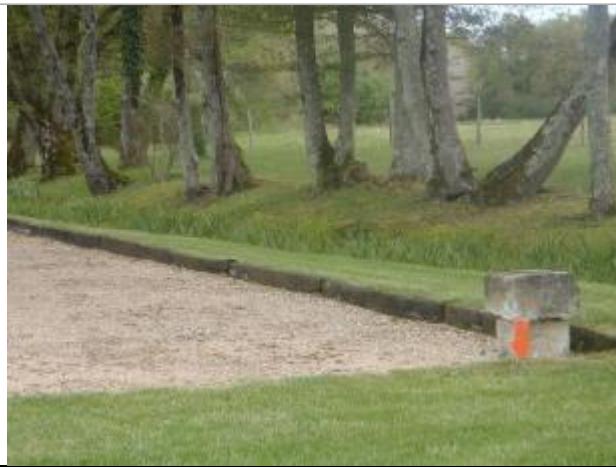
**31 Mai 2016**Nature de l'inondation : **Débordement de cours d'eau**Altitude calculée de l'eau : **130.43 m**Nature du repère : **Témoignage oral****Commentaires :** L'eau est arrivée sur le terrain de boules au niveau de la grosse pierre. Fiabilité du repère : Moyenne.**GÉNÉRAL****Code :** CER_COS16_R_1_1**Date de mise à jour :****Auteur :** A. Bontemps - Cerema

Repère (source : CEREMA Normandie-Centre)
