Commune : LA FERTE-SAINT-AUBIN

2 rue Général Leclerc - Mur extérieur

Rivière : Le Cossion

1 Repère(s) sur le site**GÉNÉRAL****Unité de gestion :** Loire-Allier-Cher-Indre**Code :** CER_COS16_S_10**Date de mise à jour :** 13/10/2017**Auteur :** A. Bontemps - Cerema Normandie-Centre

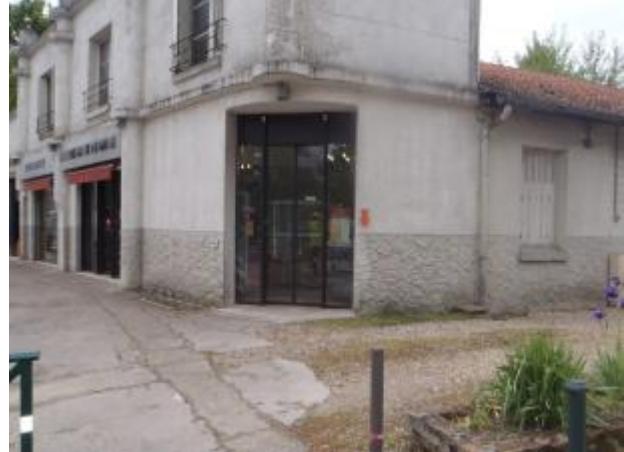
Site (source : CEREMA Normandie-Centre)
