Commune : LIGNY-LE-RIBAULT

## Lavoir, rue Dr Pierre Segelle

Rivière : Le Cosson

**1** Repère(s) sur le site**GÉNÉRAL****Unité de gestion :** Loire-Allier-Cher-Indre**Code :** CER\_COS16\_S\_27**Date de mise à jour :** 13/10/2017**Auteur :** A. Bontemps - Cerema Normandie-Centre

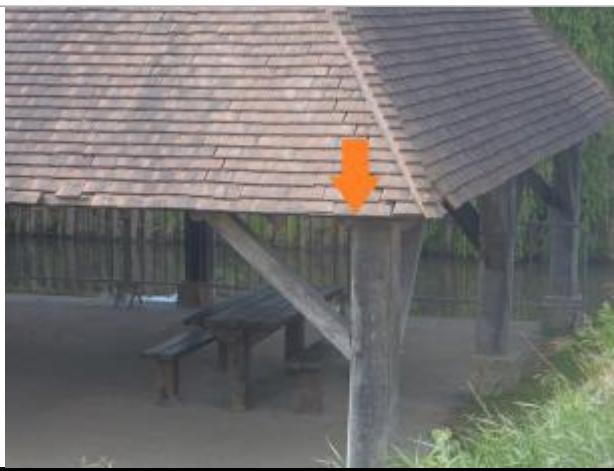
Repère (source : CEREMA Normandie-Centre)

**31 Mai 2016****Nature de l'inondation :** Débordement de cours d'eau**Altitude calculée de l'eau :** **90.88 m****Nature du repère :** Photographie**Commentaires :** L'eau a atteint la première tuile du lavoir. Fiabilité du repère : Fiable.**GÉNÉRAL****Code :** CER\_COS16\_R\_27\_1**Date de mise à jour :****Auteur :** A. Bontemps - Cerema

**MARQUE****Maximum de l'inondation :** Oui**Visibilité :** Oui**État du repère :** Bon**Pérennité :** Longue**Repère calculé :** Non renseigné**PHEC :** Non renseigné
