Commune : LIGNY-LE-RIBAULT

## Place du 11 Novembre

Rivière : Le Cossion

**1** Repère(s) sur le site**GÉNÉRAL****Unité de gestion :** Loire-Allier-Cher-Indre**Code :** CER\_COS16\_S\_32**Date de mise à jour :** 13/10/2017**Auteur :** A. Bontemps - Cerema Normandie-Centre

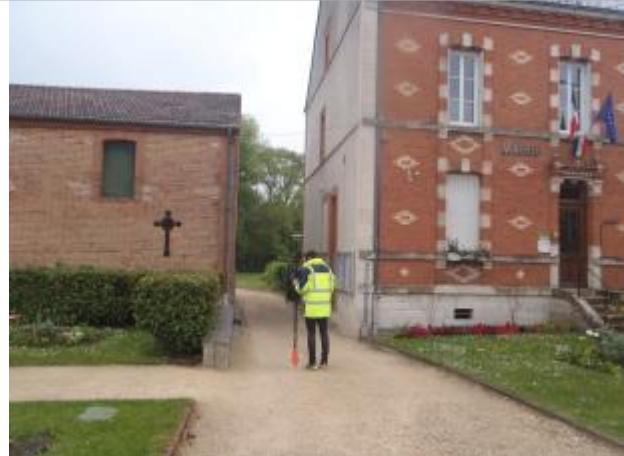
Site (source : CEREMA Normandie-Centre)

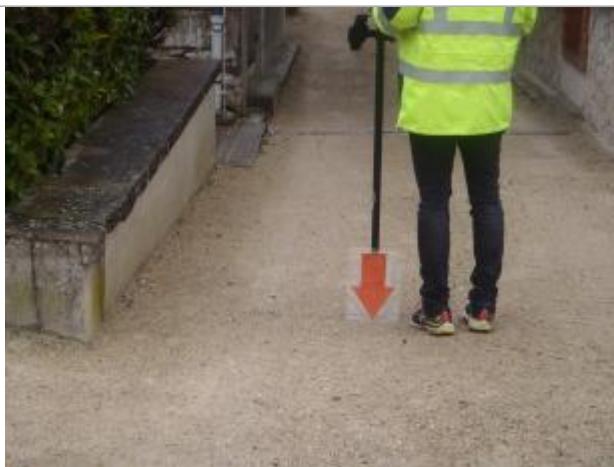
**31 Mai 2016**Nature de l'inondation : **Débordement de cours d'eau**Altitude calculée de l'eau : **91.44 m**Nature du repère : **Photographie****Commentaires :** L'eau est montée jusqu'au petit muret entre la mairie et le gîte. Fiabilité du repère : Fiable.**GÉNÉRAL****Code :** CER\_COS16\_R\_32\_1**Date de mise à jour :****Auteur :** A. Bontemps - Cerema

**MARQUE****Maximum de l'inondation :** Oui**Visibilité :** Oui**État du repère :** Bon**Pérennité :** Moyenne**Repère calculé :** Non renseigné**PHEC :** Non renseigné

Repère (source : CEREMA Normandie-Centre)
