Commune : **LIGNY-LE-RIBAUT** | Rivière : **Le Cosson**

**Place du 11 Novembre**

**GÉNÉRAL**

**Unité de gestion :** Loire-Allier-Cher-Indre  
**Code :** CER\_COS16\_S\_32      **Date de mise à jour :** 13/10/2017  
**Auteur :** A. Bontemps - Cerema Normandie-Centre

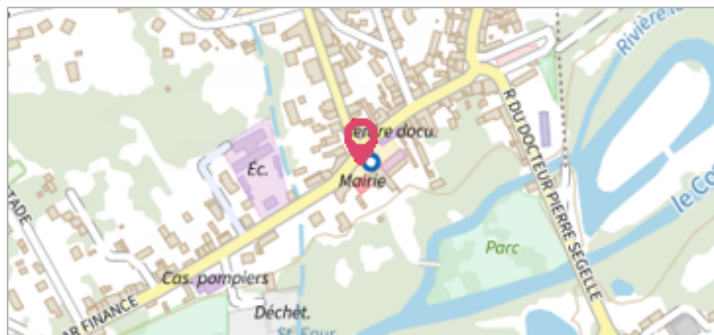
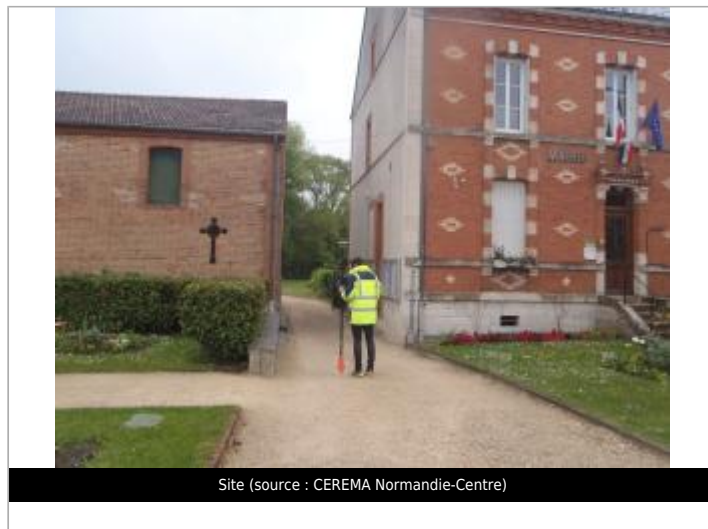
Site (source : CEREMA Normandie-Centre)

**Commentaires :** L'eau est montée jusqu'au petit muret entre la mairie et le gîte. Fiabilité du repère : Fiable.

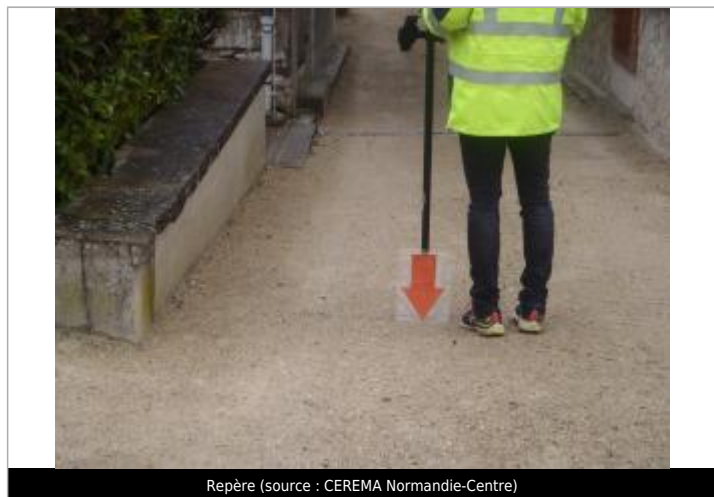
Repère (source : CEREMA Normandie-Centre)

**Maximum de l'inondation :** Oui  
**Visibilité :** Oui      **État du repère :** Bon  
**Pérennité :** Moyenne      **Repère calculé :** Non renseigné  
**PHEC :** Non renseigné

**Méthode :** GPS  
**Organisme :** CEREMA Normandie - Centre  
**Commentaires sur le nivellement :** Précision verticale (m) : 0,008. Précision horizontale (m) : 0,017.  
**Référence nivelée :** Marque d'inondation  
**Système altimétrique :** NGF IGN 1969 (système normal)  
**Altitude de la référence (en m) :** 91.440 m  
**Altitude calculée de l'eau (en m) :** 91.44
