Commune : LIGNY-LE-RIBAULT

Rivière : Le Cosson

1Repère(s) sur
le site**GÉNÉRAL****Unité de gestion :** Loire-Allier-Cher-Indre**Code :** CER_COS16_S_34**Date de mise à jour :** 13/10/2017**Auteur :** A. Bontemps - Cerema Normandie-Centre

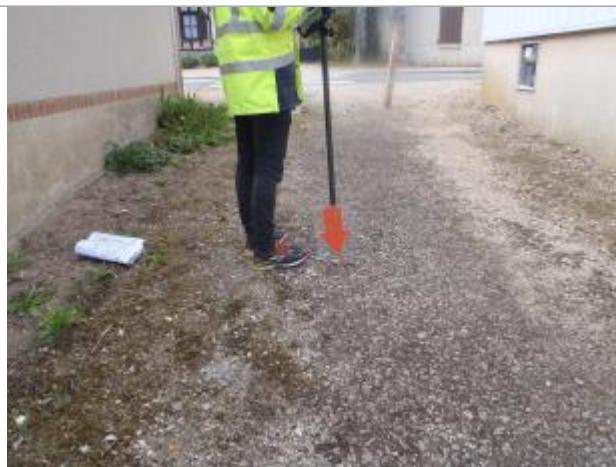
Repère (source : CEREMA Normandie-Centre)

**31 Mai 2016**Nature de l'inondation : **Débordement de cours d'eau**Altitude calculée de l'eau : **90.93 m**Nature du repère : **Témoignage oral****Commentaires :** L'eau est montée dans le chemin + 2 m avant le poteau en fer. Fiabilité du repère : Fiable.**GÉNÉRAL****Code :** CER_COS16_R_34_1**Date de mise à jour :****Auteur :** A. Bontemps - Cerema

MARQUE**Maximum de l'inondation :** Oui**Visibilité :** Oui**État du repère :** Bon**Pérennité :** Longue**Repère calculé :** Non renseigné**PHEC :** Non renseigné**SOURCE DE REPÉRAGE : CEREMA DT NORMANDIE CENTRE (SITE DE BLOIS), LE COSSON, CRUE DE MAI-JUIN 2016 - 07/09/2017****Type de repérage :** Campagne de terrain post-inondation**Organisme :** CEREMA Normandie – Centre**NIVELLEMENT D'ORIGINE CEREMA NORMANDIE-CENTRE, SITE DE BLOIS - 02/05/2017****Méthode :** GPS**Organisme :** CEREMA Normandie – Centre**Commentaires sur le nivellage :** Précision verticale (m) : 0,018. Précision horizontale (m) : 0,045.**Référence nivélée :** Marque d'inondation**Système altimétrique :** NGF IGN 1969 (système normal)**Altitude de la référence (en m) :** 90.930 m**Altitude calculée de l'eau (en m) :** 90.93
