Commune : **LIGNY-LE-RIBAULT****379 rue César Finance**Rivière : **Le Cosson****1** Repère(s) sur le site**GÉNÉRAL****Unité de gestion :** Loire-Allier-Cher-Indre**Code :** CER\_COS16\_S\_35**Date de mise à jour :** 13/10/2017**Auteur :** A. Bontemps - Cerema Normandie-Centre

**SOURCE DE REPÉRAGE : CEREMA DT NORMANDIE CENTRE (SITE DE BLOIS), LE COSSON, CRUE DE MAI-JUIN 2016 - 07/09/2017****Type de repérage :** Campagne de terrain post-inondation**Organisme :** CEREMA Normandie - Centre**NIVELLEMENT D'ORIGINE CEREMA NORMANDIE-CENTRE, SITE DE BLOIS - 02/05/2017****Méthode :** GPS**Organisme :** CEREMA Normandie - Centre**Commentaires sur le nivellage :** Précision verticale (m) : 0,009. Précision horizontale (m) : 0,019.**Référence nivélée :** Marque d'inondation**Système altimétrique :** NGF IGN 1969 (système normal)**Altitude de la référence (en m) :** 90.400 m**Altitude calculée de l'eau (en m) :** 90.4

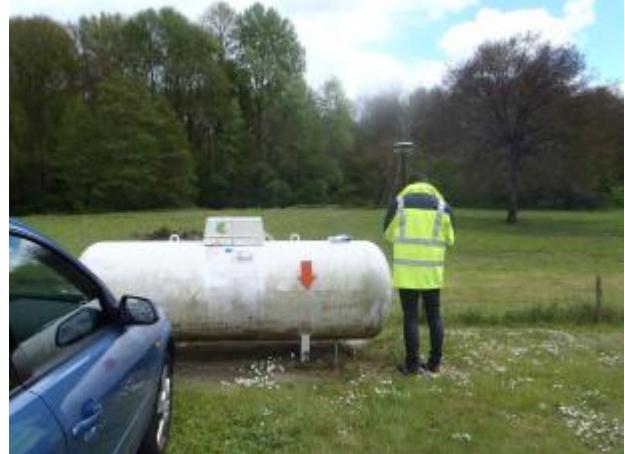
Site (source : CEREMA Normandie-Centre)

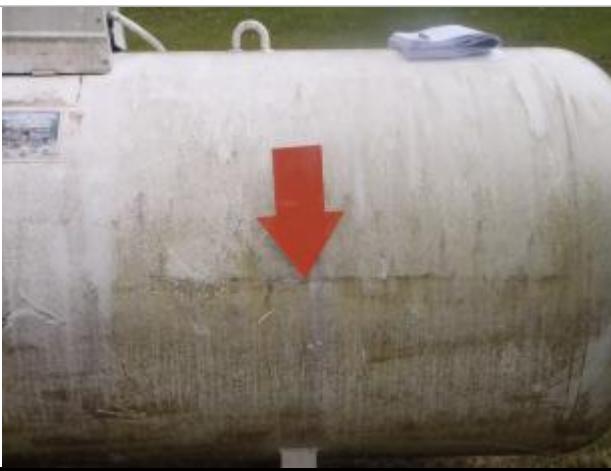
**31 Mai 2016**Nature de l'inondation : **Débordement de cours d'eau**Altitude calculée de l'eau : **90.4 m**Nature du repère : **Témoignage oral****Commentaires :** L'eau a atteint la moitié du ballon de gaz dans la cour. Fiabilité du repère : Fiable.**GÉNÉRAL****Code :** CER\_COS16\_R\_35\_1**Date de mise à jour :****Auteur :** A. Bontemps - Cerema

**MARQUE****Maximum de l'inondation :** Oui**Visibilité :** Oui**État du repère :** Moyen**Pérennité :** Moyenne**Repère calculé :** Non renseigné**PHEC :** Non renseigné

Repère (source : CEREMA Normandie-Centre)
