Commune : CROUY-SUR-COSSON

Rivière : Le Cosson

Le Moulin de Crouy, 3 Route Cordellerie - Ancien moulin

Unité de gestion : Loire-Allier-Cher-Indre**Code :** CER_COS16_S_58**Date de mise à jour :** 13/10/2017**Auteur :** A. Bontemps - Cerema Normandie-Centre

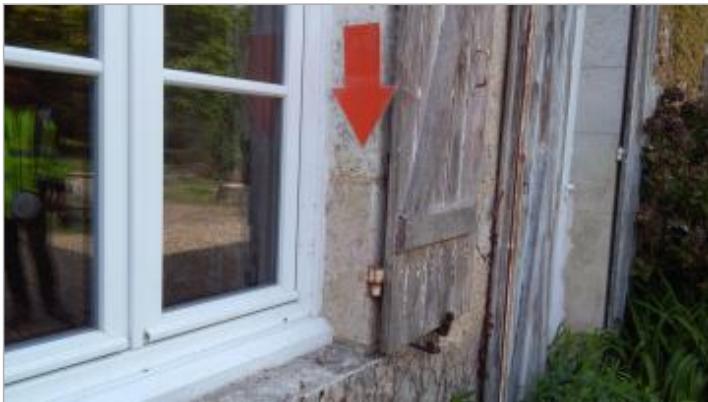
Repère (source : CEREMA Normandie-Centre)

**1^{er} Juin 2016**Nature de l'inondation : **Débordement de cours d'eau**Altitude calculée de l'eau : **82.42 m**Nature du repère : **Témoignage oral****Commentaires :** L'eau se trouvait + 10cm au dessus de la première brique de l'ancien moulin. Fiabilité du repère : Fiable.

Maximum de l'inondation : Oui**Visibilité :** Non**État du repère :** Bon**Pérennité :** Moyenne**Repère calculé :** Non renseigné**PHEC :** Non renseigné
