Commune : **CROUY-SUR-COSSON** | Rivière : **Le Cosson**

**Le Moulin de Crouy, 3 Route Cordellerie - Ancien moulin**

**Unité de gestion :** Loire-Allier-Cher-Indre  
**Code :** CER\_COS16\_S\_58      **Date de mise à jour :** 13/10/2017  
**Auteur :** A. Bontemps - Cerema Normandie-Centre

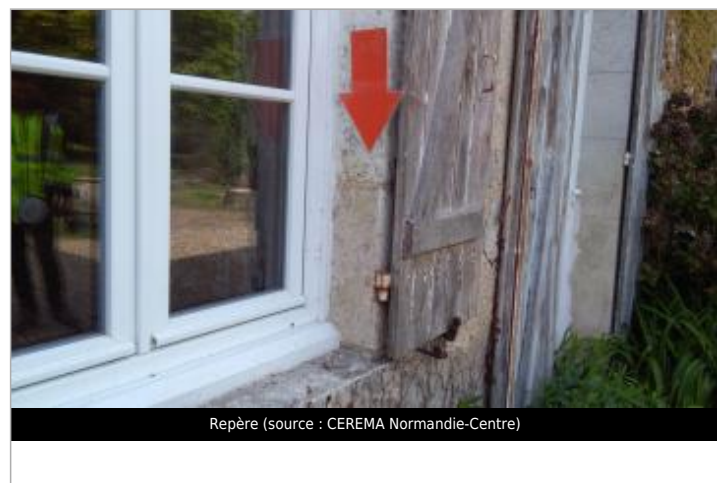
**Code :** CER\_COS16\_R\_58\_1      **Date de mise à jour :**  
**Auteur :** A. Bontemps - Cerema      19/02/2018  
 Normandie-Centre

**1er juin 2016**      Altitude calculée de l'eau : **82.42 m**

Nature de l'inondation : **Débordement de cours d'eau**      Nature du repère : **Témoignage oral**

**Commentaires :** L'eau se trouvait + 10cm au dessus de la première brique de l'ancien moulin. Fiabilité du repère : Fiable.

**Maximum de l'inondation :** Oui  
**Visibilité :** Non      **État du repère :** Bon  
**Pérennité :** Moyenne      **Repère calculé :** Non renseigné  
**PHEC :** Non renseigné
