Commune : **CROUY-SUR-COSSON**Rivière : **Le Cosson****Le Moulin de Crouy, 3 Route Cordellerie - Barbecue****Commentaires** : Barbecue en brique rouge dans la cour**1** Repère(s) sur le site**GÉNÉRAL****Unité de gestion** : Loire-Allier-Cher-Indre**Code** : CER_COS16_S_59**Date de mise à jour** : 13/10/2017**Auteur** : A. Bontemps - Cerema Normandie-Centre

**1er juin 2016**Altitude calculée de l'eau : **81.62 m**Nature de l'inondation : **Débordement de cours d'eau**Nature du repère : **Témoignage oral****Commentaires** : L'eau recouvrait le barbecue en brique rouge dans la cour. Fiabilité du repère : Douteux.**GÉNÉRAL****Code** : CER_COS16_R_59_1**Date de mise à jour** :**Auteur** : A. Bontemps - Cerema Normandie-Centre

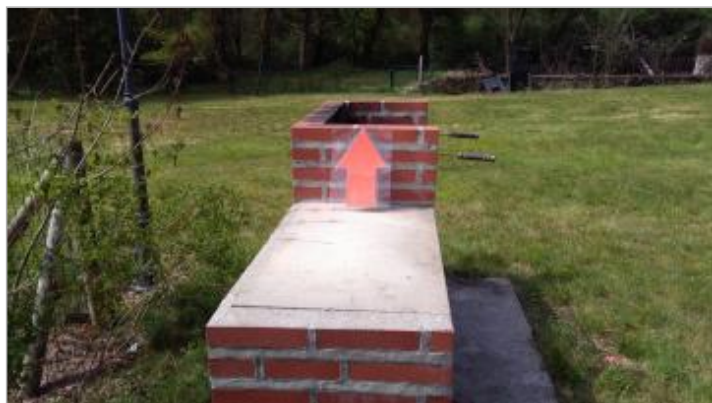
Repère (source : CEREMA Normandie-Centre)

MARQUE**Maximum de l'inondation** : Oui**Visibilité** : Non**État du repère** : Bon**Pérennité** : Moyenne**Repère calculé** : Non renseigné**PHEC** : Non renseigné

Référence nivelée : Marque d'inondation**Système altimétrique** : NGF IGN 1969 (système normal)**Altitude de la référence (en m)** : 81.620 m**Altitude calculée de l'eau (en m)** : 81.62
