Commune : **CROUY-SUR-COSSON**

Pépinière, 2 Route de Thoury - Hangar

Rivière : **Le Cosson****1**Repère(s) sur
le site**GÉNÉRAL****Unité de gestion :** Loire-Allier-Cher-Indre**Code :** CER_COS16_S_60**Date de mise à jour :** 13/10/2017**Auteur :** A. Bontemps - Cerema Normandie-Centre

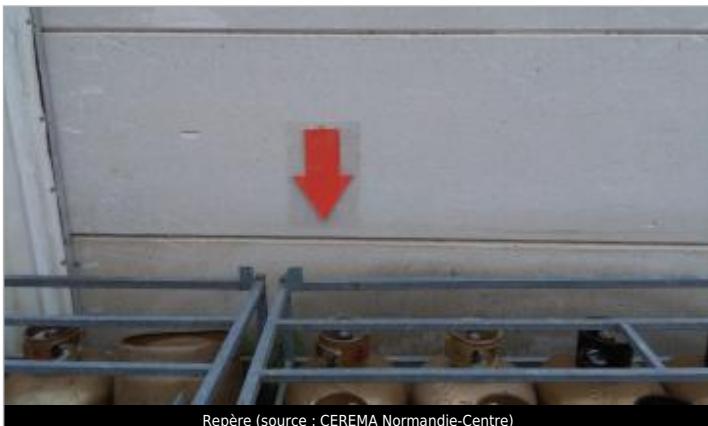
Repère (source : CEREMA Normandie-Centre)

**1^{er} Juin 2016**Nature de l'inondation : **Débordement de cours d'eau**Altitude calculée de l'eau : **82.26 m**Nature du repère : **Marque peinture ou encre****Commentaires :** La trace du niveau d'eau est visible sur le mur du hangar. Fiabilité du repère : Fiable.**GÉNÉRAL****Code :** CER_COS16_R_60_1**Date de mise à jour :****Auteur :** A. Bontemps - Cerema

MARQUE**Maximum de l'inondation :** Oui**Visibilité :** Oui**État du repère :** Bon**Pérennité :** Moyenne**Repère calculé :** Non renseigné**PHEC :** Non renseigné
