Commune : THOURY

Le Château de Toury

Rivière : Le Cossion

1 Repère(s) sur le site**GÉNÉRAL****Unité de gestion :** Loire-Allier-Cher-Indre**Code :** CER_COS16_S_61**Date de mise à jour :** 13/10/2017**Auteur :** A. Bontemps - Cerema Normandie-Centre

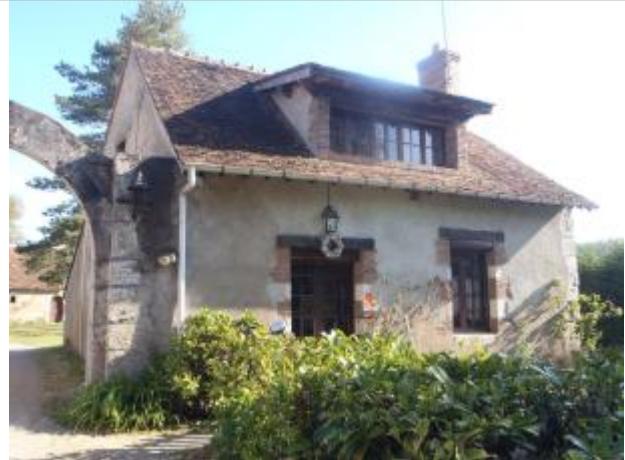
Site (source : CEREMA Normandie-Centre)

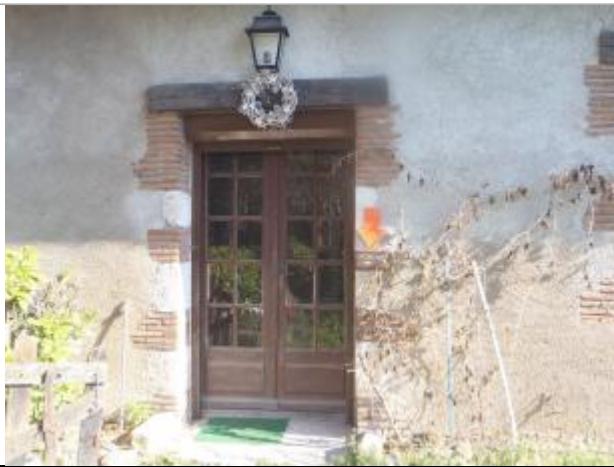
**1^{er} Juin 2016**Nature de l'inondation : **Débordement de cours d'eau**Altitude calculée de l'eau : **81.11 m**Nature du repère : **Témoignage oral****Commentaires :** Le propriétaire s'est fait un repère avec les tuiles rouges dans le mur (3ème tas de tuile et 3ème tuile). Fiabilité du repère : Fiable.**GÉNÉRAL****Code :** CER_COS16_R_61_1**Date de mise à jour :****Auteur :** A. Bontemps - Cerema

MARQUE**Maximum de l'inondation :** Oui**Visibilité :** Non**État du repère :** Bon**Pérennité :** Moyenne**Repère calculé :** Non renseigné**PHEC :** Non renseigné

Repère (source : CEREMA Normandie-Centre)
