Commune : THOURY

## 14 Route de Rude Quenouille

Rivière : Le Cosson

**GÉNÉRAL****Unité de gestion :** Loire-Allier-Cher-Indre**Code :** CER\_COS16\_S\_62**Date de mise à jour :** 13/10/2017**Auteur :** A. Bontemps - Cerema Normandie-Centre

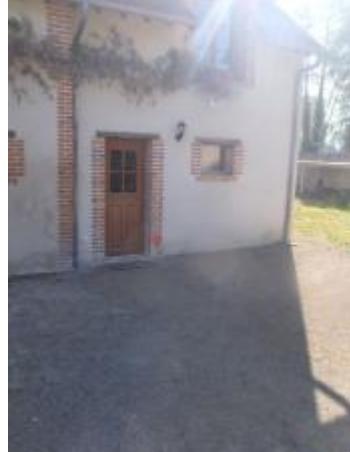
Site (source : CEREMA Normandie-Centre)

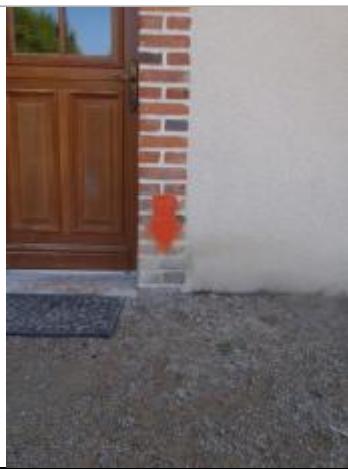
**1<sup>er</sup> Juin 2016**Nature de l'inondation : **Débordement de cours d'eau**Altitude calculée de l'eau : **80.14 m**Nature du repère : **Témoignage oral****Commentaires :** L'eau se trouvait sur le trait blanc entre la 3ème et 4ème brique de la porte d'entrée. Fiabilité du repère : Moyenne.**GÉNÉRAL****Code :** CER\_COS16\_R\_62\_1**Date de mise à jour :****Auteur :** A. Bontemps - Cerema

Repère (source : CEREMA Normandie-Centre)
