Commune : THOURY

Pépinière, 25 Route de Rude Quenouille (1)

Rivière : Le Cosson

Unité de gestion : Loire-Allier-Cher-Indre**Code :** CER_COS16_S_63**Date de mise à jour :** 13/10/2017**Auteur :** A. Bontemps - Cerema Normandie-Centre

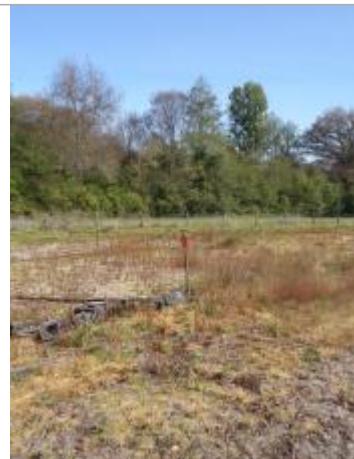
Site (source : CEREMA Normandie-Centre)

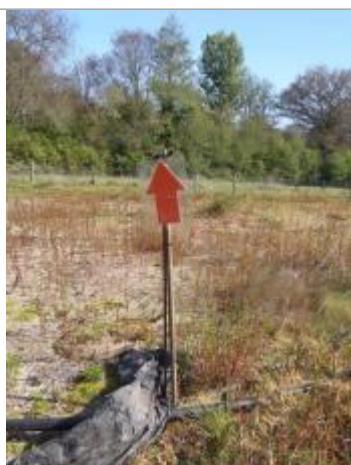
**1^{er} Juin 2016**Nature de l'inondation : **Débordement de cours d'eau**Altitude calculée de l'eau : **79.75 m**Nature du repère : **Témoignage oral****Commentaires :** Arroseur du champ sous l'eau. Fiabilité du repère : Fiable.

Repère (source : CEREMA Normandie-Centre)

Maximum de l'inondation : Oui**Visibilité :** Oui**État du repère :** Bon**Pérennité :** Moyenne**Repère calculé :** Non renseigné**PHEC :** Non renseigné
