Commune : **THOURY**Rivière : **Le Cosson****Pépière, 25 Route de Rude Quenouille (2)****1**

**GÉNÉRAL****Unité de gestion :** Loire-Allier-Cher-Indre**Code :** CER\_COS16\_S\_64**Date de mise à jour :** 13/10/2017**Auteur :** A. Bontemps - Cerema Normandie-Centre

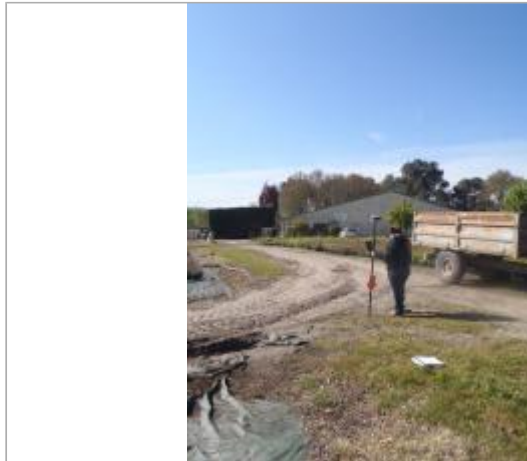
Site (source : CEREMA Normandie-Centre)

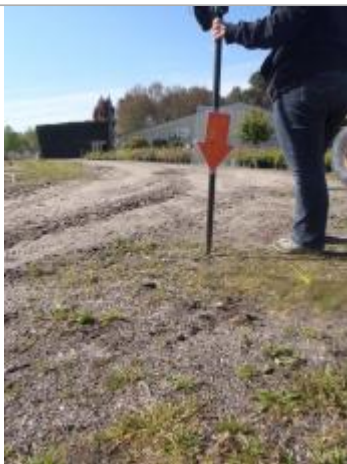
**1<sup>er</sup> Juin 2016**Altitude calculée de l'eau : **79.89 m**Nature de l'inondation : **Débordement de cours d'eau**Nature du repère : **Témoignage oral****Commentaires :** L'eau est montée jusqu'au milieu du chemin entre les deux champs. Fiabilité du repère : Moyenne.**GÉNÉRAL****Code :** CER\_COS16\_R\_64\_1**Date de mise à jour :****Auteur :** A. Bontemps - Cerema Normandie-Centre

Repère (source : CEREMA Normandie-Centre)
