Commune : **CHAMBORD**

Rivière : **Le Cosson**

## Château de Chambord - Pont location de bateaux

**Code :** CER\_COS16\_S\_66

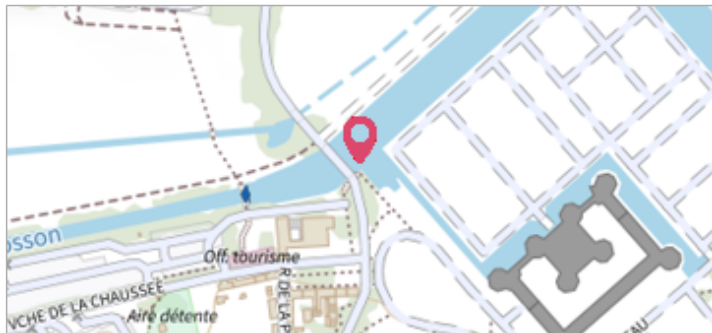
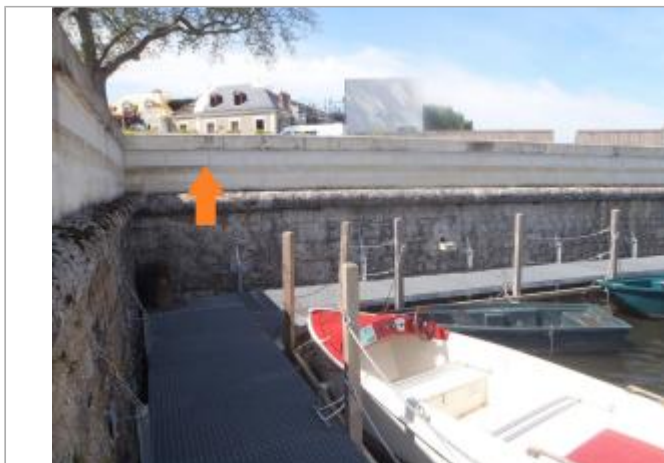
Site (source : CEREMA Normandie-Centre)

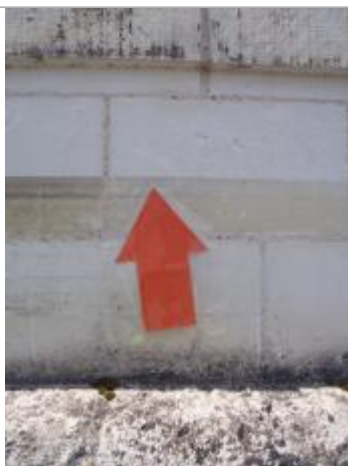
**Commentaires :** L'eau a marqué les craies à l'amont du pont où il y a des locations de bateaux. Fiabilité du repère : Moyenne.

Repère (source : CEREMA Normandie-Centre)
