Commune : **HUISSEAU-SUR-COSSON**Rivière : **Le Cosson****287 route de Chambord****1** Repère(s) sur le site**GÉNÉRAL****Unité de gestion :** Loire-Allier-Cher-Indre**Code :** CER_COS16_S_73**Date de mise à jour :** 13/10/2017**Auteur :** A. Bontemps - Cerema Normandie-Centre

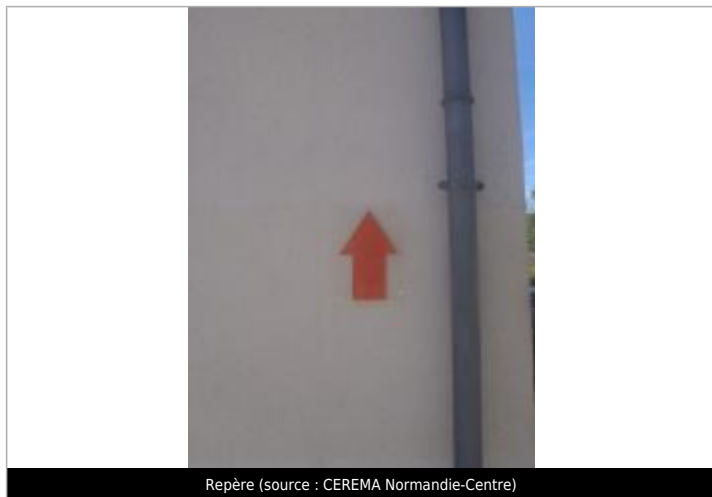
Repère (source : CEREMA Normandie-Centre)

**2 juin 2016**Altitude calculée de l'eau : **76.18 m**Nature de l'inondation : **Débordement de cours d'eau**Nature du repère : **Laisse d'inondation****Commentaires :** L'eau s'est arrêtée sous l'attache de la gouttière, coté droit de la maison quand on regarde le Cosson, à + 223 cm du sol. Fiabilité du repère : Fiable.**GÉNÉRAL****Code :** CER_COS16_R_73_1**Date de mise à jour :****Auteur :** A. Bontemps - Cerema Normandie-Centre

MARQUE**Maximum de l'inondation :** Non renseigné**Visibilité :** Oui**État du repère :** Bon**Pérennité :** Aucune**Repère calculé :** Non renseigné**PHEC :** Non renseigné
