Commune : HUISSEAU-SUR-COSSON

**Atelier de la mairie, 281 route de Chambord**

Rivière : Le Cosson

**GÉNÉRAL****Unité de gestion :** Loire-Allier-Cher-Indre**Code :** CER\_COS16\_S\_74**Date de mise à jour :** 13/10/2017**Auteur :** A. Bontemps - Cerema Normandie-Centre

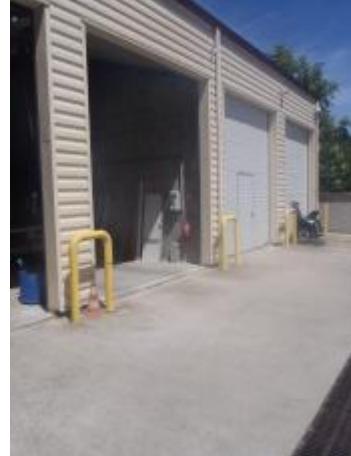
Site (source : CEREMA Normandie-Centre)

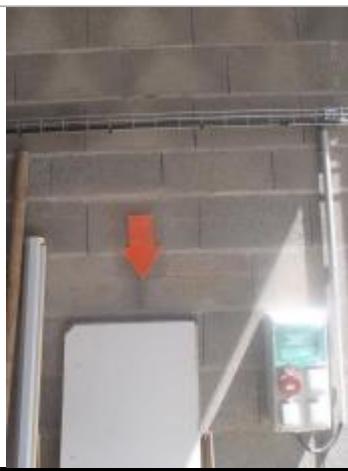
**2 Juin 2016**Nature de l'inondation : **Débordement de cours d'eau**Altitude calculée de l'eau : **76.33 m**Nature du repère : **Témoignage oral****Commentaires :** Marque sur mur de l'atelier du fond tracé par agent de la ville. Fiabilité du repère : Fiable.**GÉNÉRAL****Code :** CER\_COS16\_R\_74\_1**Date de mise à jour :****Auteur :** A. Bontemps - Cerema

**MARQUE****Maximum de l'inondation :** Oui**Visibilité :** Non**État du repère :** Bon**Pérennité :** Longue**Repère calculé :** Non renseigné**PHEC :** Non renseigné

Repère (source : CEREMA Normandie-Centre)
