Commune : HUISSEAU-SUR-COSSON

**9 rue de Biou**

Rivière : Le Cosson

**GÉNÉRAL****Unité de gestion :** Loire-Allier-Cher-Indre**Code :** CER\_COS16\_S\_80**Date de mise à jour :** 13/10/2017**Auteur :** A. Bontemps - Cerema Normandie-Centre

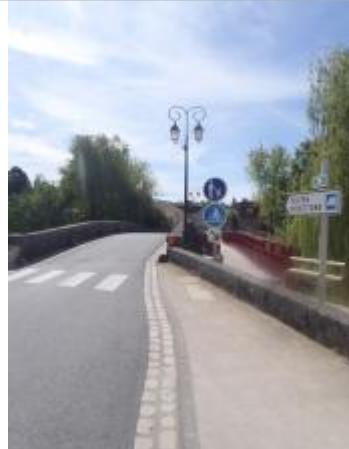
Site (source : CEREMA Normandie-Centre)

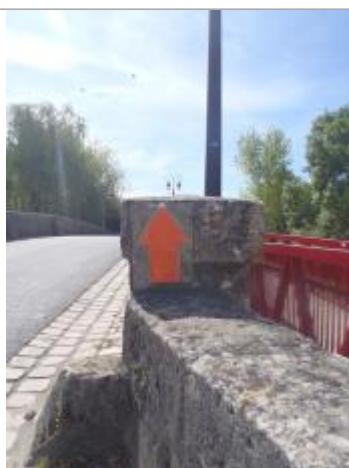
**2 Juin 2016**Nature de l'inondation : **Débordement de cours d'eau**Altitude calculée de l'eau : **76.07 m**Nature du repère : **Témoignage oral****Commentaires :** L'eau est montée à la limite du parapet du pont. Fiabilité du repère : Fiable.**GÉNÉRAL****Code :** CER\_COS16\_R\_80\_1**Date de mise à jour :****Auteur :** A. Bontemps - Cerema

Repère (source : CEREMA Normandie-Centre)

**MARQUE****Maximum de l'inondation :** Oui**Visibilité :** Oui**État du repère :** Bon**Pérennité :** Moyenne**Repère calculé :** Non renseigné**PHEC :** Non renseigné**SOURCE DE REPÉRAGE : CEREMA DT NORMANDIE CENTRE (SITE DE BLOIS), LE COSSON, CRUE DE MAI-JUIN 2016 - 07/09/2017****Type de repérage :** Campagne de terrain post-inondation**Organisme :** CEREMA Normandie – Centre**NIVELLEMENT D'ORIGINE CEREMA NORMANDIE-CENTRE, SITE DE BLOIS - 15/05/2017****Méthode :** Méthode combinée**Organisme :** CEREMA Normandie – Centre**Commentaires sur le nivelllement :** Précision verticale (m) : non renseignée. Précision horizontale (m) : non renseignée.**Référence nivelée :** Marque d'inondation**Système altimétrique :** NGF IGN 1969 (système normal)**Altitude de la référence (en m) :** 76.070 m**Altitude calculée de l'eau (en m) :** 76.07
