Commune : HUISSEAU-SUR-COSSON

1 rue de Villeneuve

Rivière : Le Cosson

GÉNÉRAL**Unité de gestion :** Loire-Allier-Cher-Indre**Code :** CER_COS16_S_81**Date de mise à jour :** 13/10/2017**Auteur :** A. Bontemps - Cerema Normandie-Centre

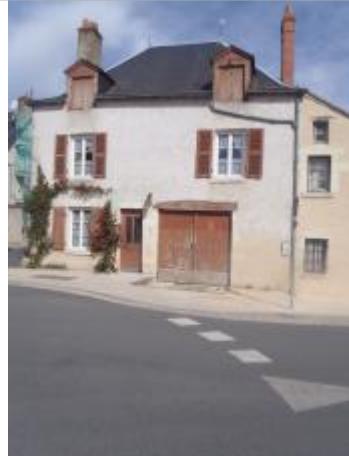
Site (source : CEREMA Normandie-Centre)

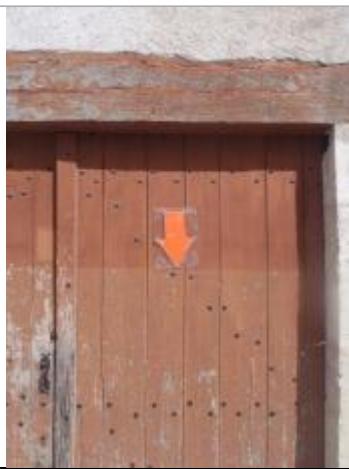
**2 Juin 2016**Nature de l'inondation : **Débordement de cours d'eau**Altitude calculée de l'eau : **76.03 m**Nature du repère : **Marque peinture ou encre****Commentaires :** Marque niveau d'eau sur la porte du garage rouge à +190 cm du sol. Fiabilité du repère : Fiable.**GÉNÉRAL****Code :** CER_COS16_R_81_1**Date de mise à jour :****Auteur :** A. Bontemps - Cerema

MARQUE**Maximum de l'inondation :** Oui**Visibilité :** Oui**État du repère :** Bon**Pérennité :** Moyenne**Repère calculé :** Non renseigné**PHEC :** Non renseigné

Repère (source : CEREMA Normandie-Centre)
