Commune : **HUISSEAU-SUR-COSSON**Rivière : **Le Cosson****18 rue de Nanteuil****1** Repère(s) sur le site**GÉNÉRAL****Unité de gestion :** Loire-Allier-Cher-Indre**Code :** CER\_COS16\_S\_91**Date de mise à jour :** 13/10/2017**Auteur :** A. Bontemps - Cerema Normandie-Centre

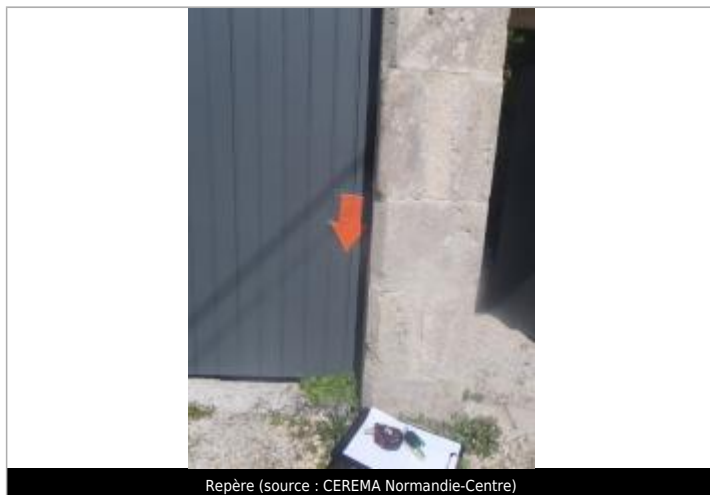
**2 juin 2016**Altitude calculée de l'eau : **73.14 m**Nature de l'inondation : **Débordement de cours d'eau**Nature du repère : **Témoignage oral****Commentaires :** L'eau est montée au niveau de l'écrou du portail à + 75 cm du sol. Fiabilité du repère : Fiable.**GÉNÉRAL****Code :** CER\_COS16\_R\_91\_1**Date de mise à jour :****Auteur :** A. Bontemps - Cerema

**MARQUE****Maximum de l'inondation :** Oui**Visibilité :** Non**État du repère :** Bon**Pérennité :** Aucune**Repère calculé :** Non renseigné**PHEC :** Non renseigné

Repère (source : CEREMA Normandie-Centre)

**Référence nivelée :** Autre type de référence**Description référence du repère :** Sol**Système altimétrique :** NGF IGN 1969 (système normal)**Altitude de la référence (en m) :** 72.390 m**Différence entre le niveau d'eau et la référence (en m) :** 0.750 m**Altitude calculée de l'eau (en m) :** 73.14
