Commune : VINEUIL

11 Chemin de l'Aulne

Rivière : Le Cosson

1 Repère(s) sur le site**GÉNÉRAL****Unité de gestion :** Loire-Allier-Cher-Indre**Code :** CER_COS16_S_96**Date de mise à jour :** 13/10/2017**Auteur :** A. Bontemps - Cerema Normandie-Centre

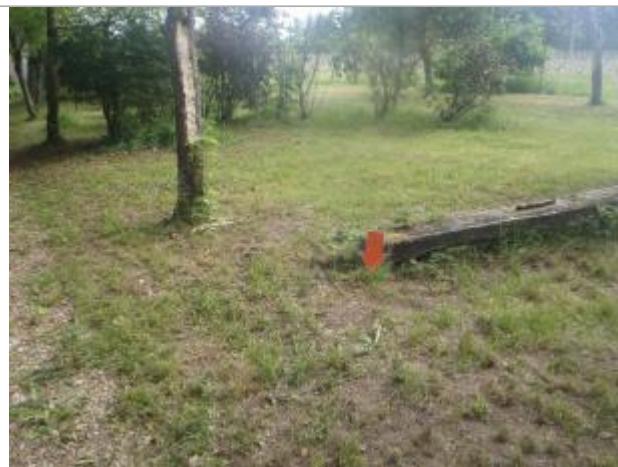
Repère (source : CEREMA Normandie-Centre)

**2 Juin 2016**Nature de l'inondation : **Débordement de cours d'eau**Altitude calculée de l'eau : **72.64 m**Nature du repère : **Témoignage oral****Commentaires :** L'eau s'est arrêtée au niveau du banc en bois. Fiabilité du repère : Moyenne.**GÉNÉRAL****Code :** CER_COS16_R_96_1**Date de mise à jour :****Auteur :** A. Bontemps - Cerema

MARQUE**Maximum de l'inondation :** Oui**Visibilité :** Oui**État du repère :** Mauvais**Pérennité :** Moyenne**Repère calculé :** Non renseigné**PHEC :** Non renseigné
