Commune : **BLOIS**Rivière : **Le Cosson****D951 - Piste cyclable****1** Repère(s) sur le site**GÉNÉRAL****Unité de gestion :** Loire-Allier-Cher-Indre**Code :** CER\_COS16\_S\_103**Date de mise à jour :** 13/10/2017**Auteur :** A. Bontemps - Cerema Normandie-Centre

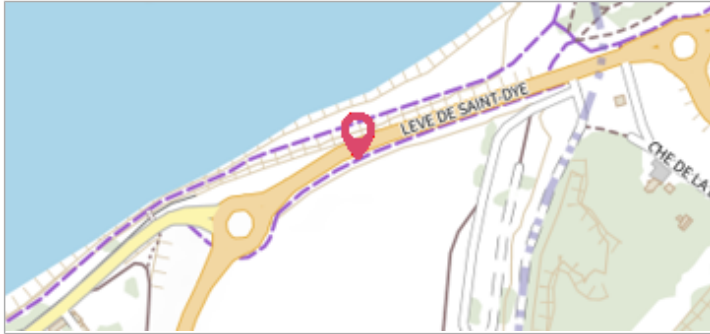
Site (source : CEREMA Normandie-Centre)

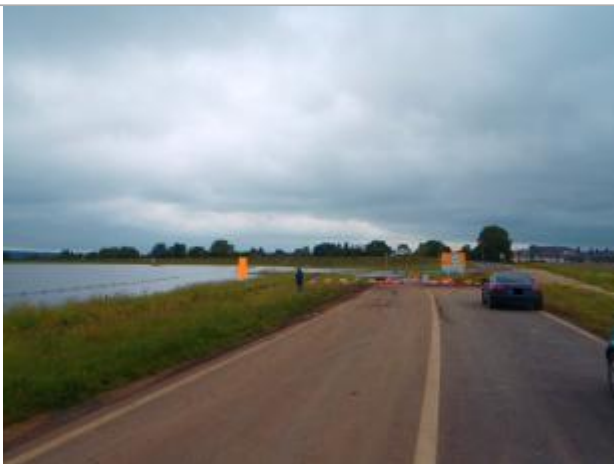
**3 Juin 2016**Altitude calculée de l'eau : **70.19 m**Nature de l'inondation : **Débordement de cours d'eau**Nature du repère : **Photographie****Commentaires :** L'eau est montée 2 m avant la piste de vélo. Fiabilité du repère : Moyenne.**GÉNÉRAL****Code :** CER\_COS16\_R\_103\_1**Date de mise à jour :****Auteur :** A. Bontemps - Cerema Normandie-Centre

Site pendant la crue (source : CEREMA Normandie-Centre)
