Commune : CHAILLES

Rivière : Le Cossion

GÉNÉRAL**Unité de gestion :** Loire-Allier-Cher-Indre**Code :** CER_COS16_S_113**Date de mise à jour :** 13/10/2017**Auteur :** A. Bontemps - Cerema Normandie-Centre

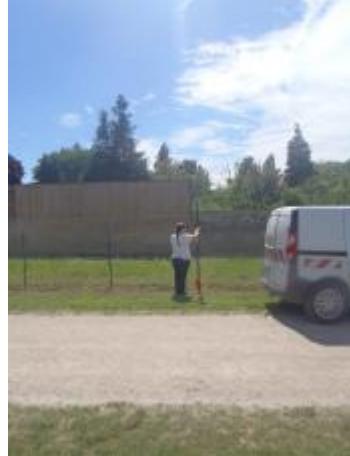
Site (source : CEREMA Normandie-Centre)

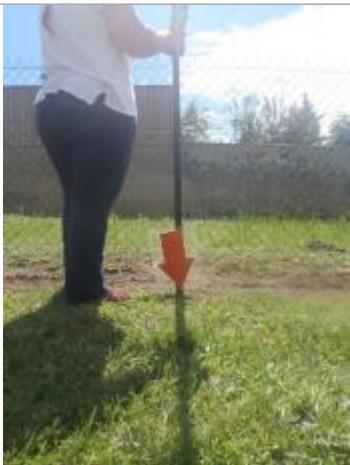
**3 Juin 2016**Nature de l'inondation : **Débordement de cours d'eau**Altitude calculée de l'eau : **67.04 m**Nature du repère : **Témoignage oral****Commentaires :** L'eau s'est arrêtée au niveau de la fin du cabanon en bois du voisin. Fiabilité du repère : Moyenne.**GÉNÉRAL****Code :** CER_COS16_R_113_1**Date de mise à jour :****Auteur :** A. Bontemps - Cerema

Repère (source : CEREMA Normandie-Centre)
